斗门区白蕉镇“6·19”一般物体打击事故调查报告

斗门区人民政府事故调查组

2023年8月16日

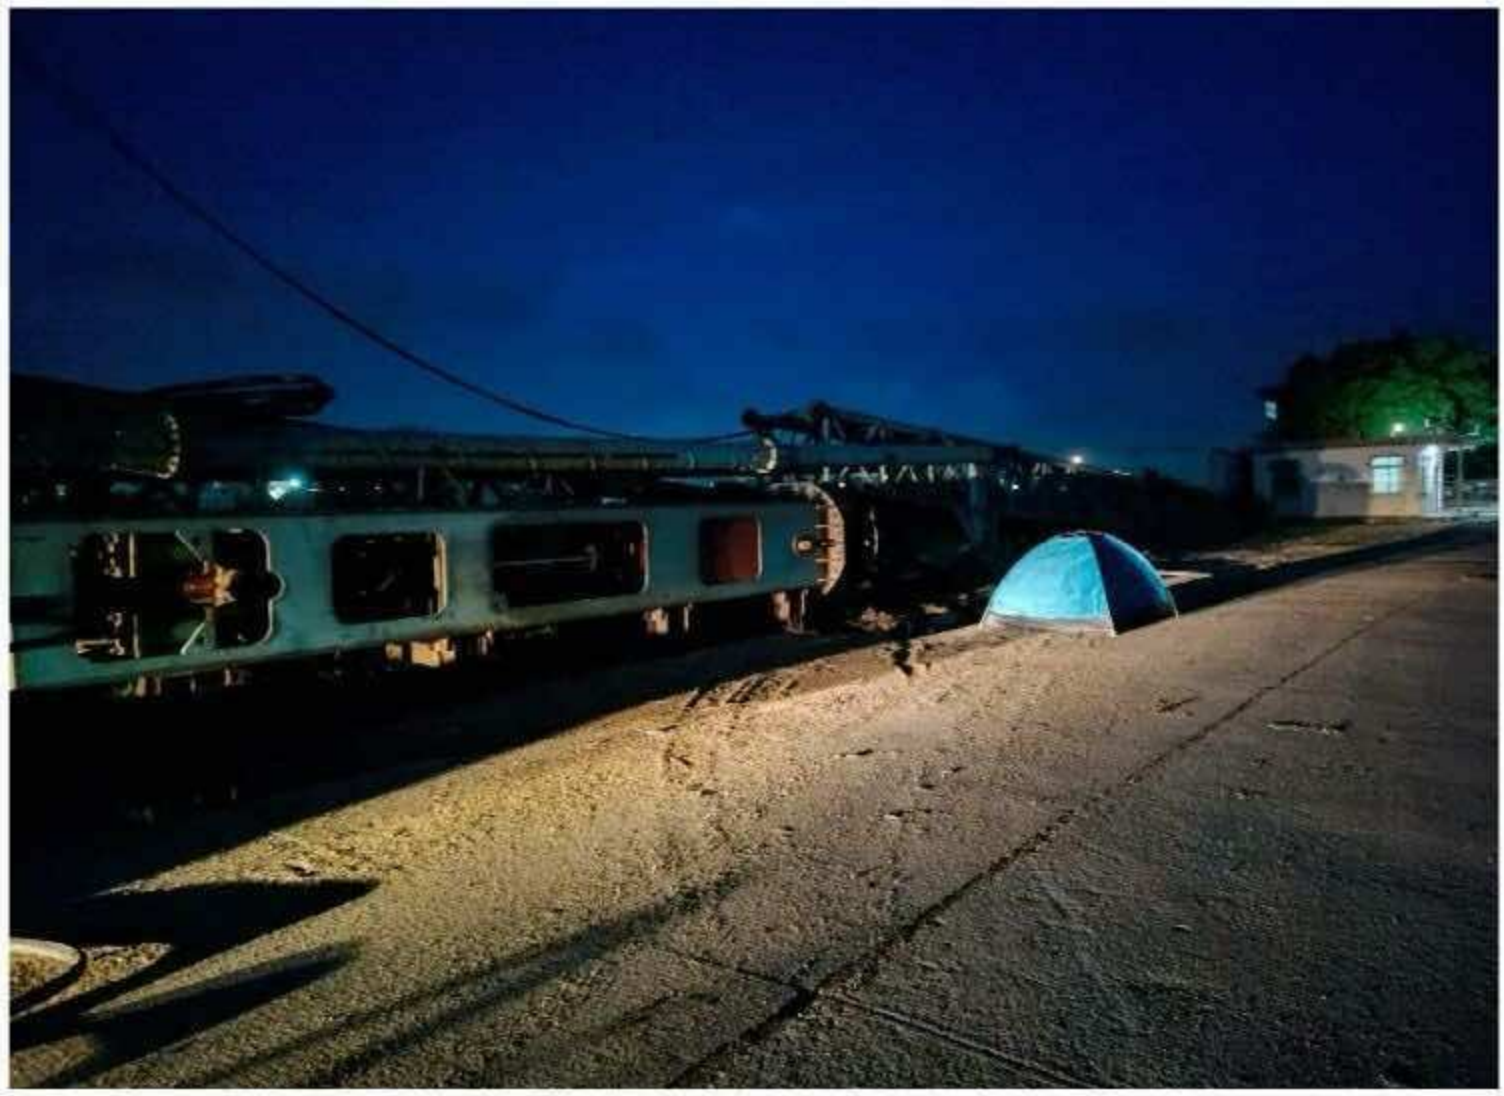
事故发生地点位于斗门区白蕉镇物流园三路近河边空地处。现场有一台步履式液压锤桩机呈南北方向放置，操作台位于北侧，吊塔位于南侧，吊塔由两节桩架组成，中间连接部位已经脱离，底部桩架一端落于地面（图 1-图 3），该桩机为赵晴个人所有。

事发当晚，现场已经完成 6 根混凝土预制桩的打桩工作（图 4）。

图 1 事发时桩架情况

图 2 现场打桩机情况

图 3 桩机由南往北视角

图 4 打桩机西侧情况

约 18 时，桩架已经被放倒，此时，桩架顶部触地，桩架底部位于设备处，桩架整体呈悬空状态，桩架由两节 12m 的分段连接而成，连接处距离地面 80cm左右。按照分工，杨德友用钢绳分别将上段桩架前后端、下段桩架后端牵引固定，然后，由杨德友发出指令让黄洪辉操作桩机卷扬机将钢绳拉紧，之后杨德友和蒋济贵开始拆除两节桩架连接处的螺栓，待螺栓拆除后，黄洪辉操作桩机卷扬机放松钢绳以便将桩架放到地面。

在放松钢丝后，上段桩架前端一直没有到地面上，杨德友便爬到连接处检查情况，突然底部桩架后端开始下落，杨德友躲闪不及被桩架呈跪姿状压倒。

杨德友安全意识淡薄，在拆卸桩机桩架的过程中，擅自进入已拆除连接螺栓但尚未落地的桩架的连接处下方危险区域，被突然下落的桩架砸到后死亡。

人员资格审查，加强安全培训教育，切实提高管理人员和施工人员风险意识和操作技能，严格按照相关标准规范规定，坚决杜绝违章和冒险作业行为，加强现场安全管控，尤其要对吊装作业过程中的重要工序及节点，指派技术人员进行检查。西科公司要建立健全全员安全生产责任制，加强对承租、承包单位的安全生产工作的统一协调、管理，签订安全生产管理协议，明确双方的安全生产管理职责，加强对作业现场安全生产工作的监督检查，准确掌握作业现场安全生产动态，及时纠正作业人员违章作业行为。
