珠江三角洲水资源配置工程项目“3·9”工地机械设备火灾事故调查报告

珠江三角洲水资源配置工程项目“3·9”

工地机械设备火灾事故调查组

2023年4月

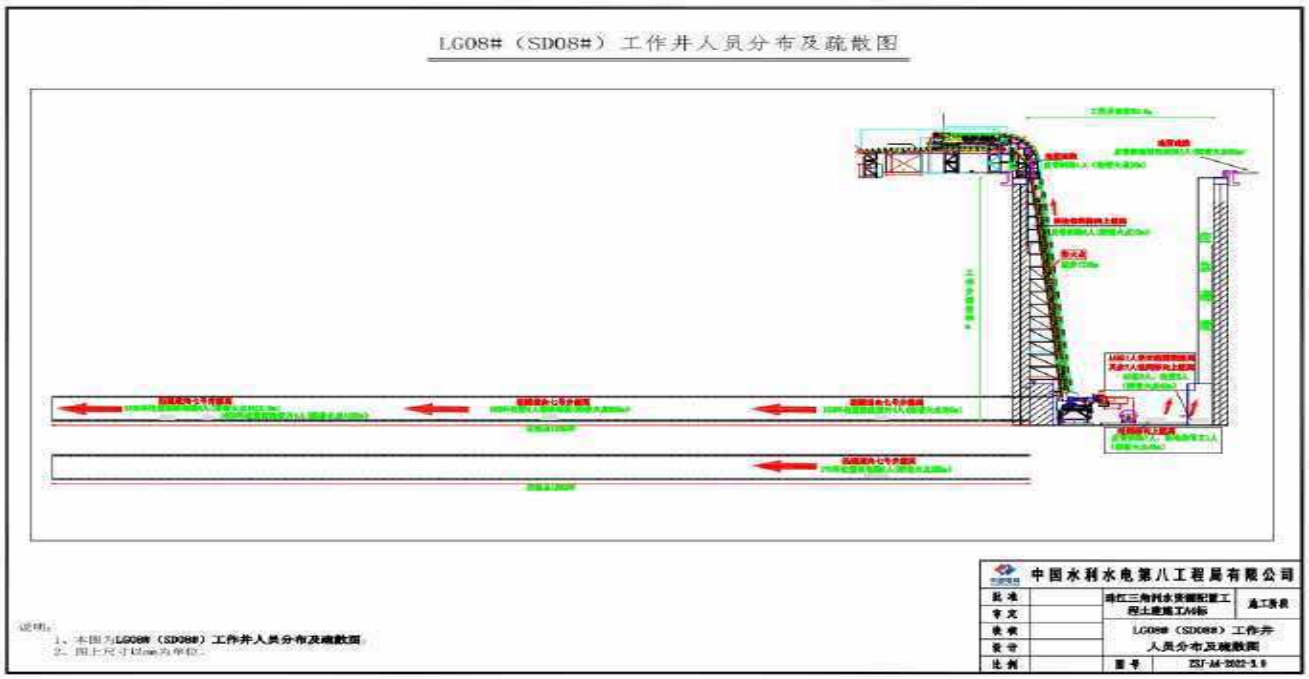
2022年3月9日15时27分左右，华坚公司杨*和李*超在距离佛山市顺德区伦教广进商业国际中心北侧珠江三角洲水资源配置工程土建施工A4标LG08#工作井井口18米的位置，使用氧气、乙炔割枪拆除垂直皮带机托辊时，发现浓烟从垂直皮带机下方（距离工作井井口30米处）冒出，随后起火，15时31分现场火势蔓延，最终导致LG08#工作井垂直皮带机烧毁。

15时31分左右，垂直皮带机上明火窜起并上升至井上，现场火势进一步蔓延。
