广州市白云区同和街“2·17”其他伤害一般事故调查报告

2023年2月17日15时许，位于广州市白云区同和街南湖东路南湖文化艺术研究中心排危修缮项目工地内发生一起其他伤害事故，造成1人受伤，后经抢救无效死亡。

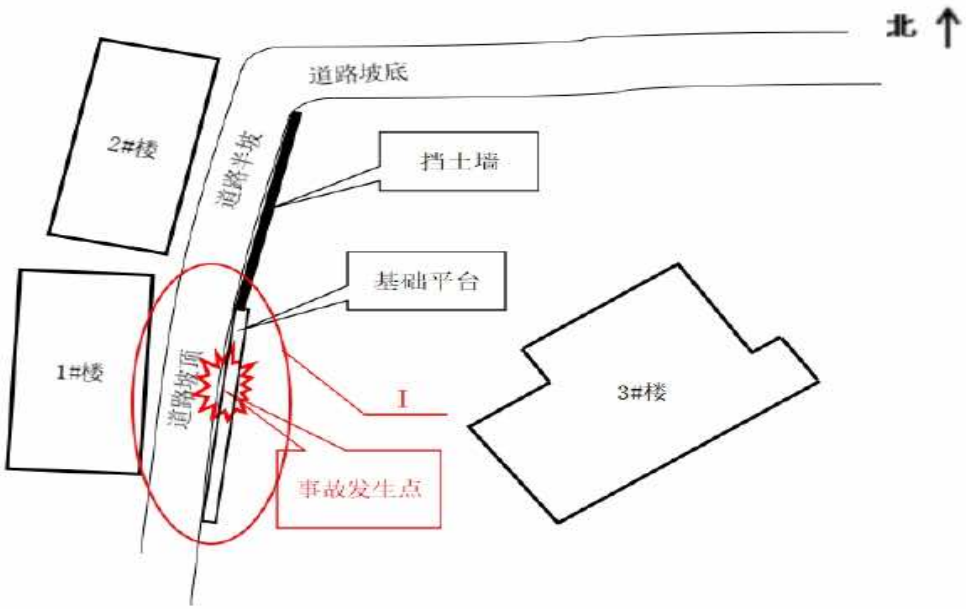
图 1 事故发生点平面图

1.事发地点位于南湖文化艺术研究中心排危修缮项目工地内部道路1号楼门前路段，该路段处于斜坡上方，泥土砂石路面，道路外侧下方正在进行基础平台和挡土墙施工。（图1、图2）

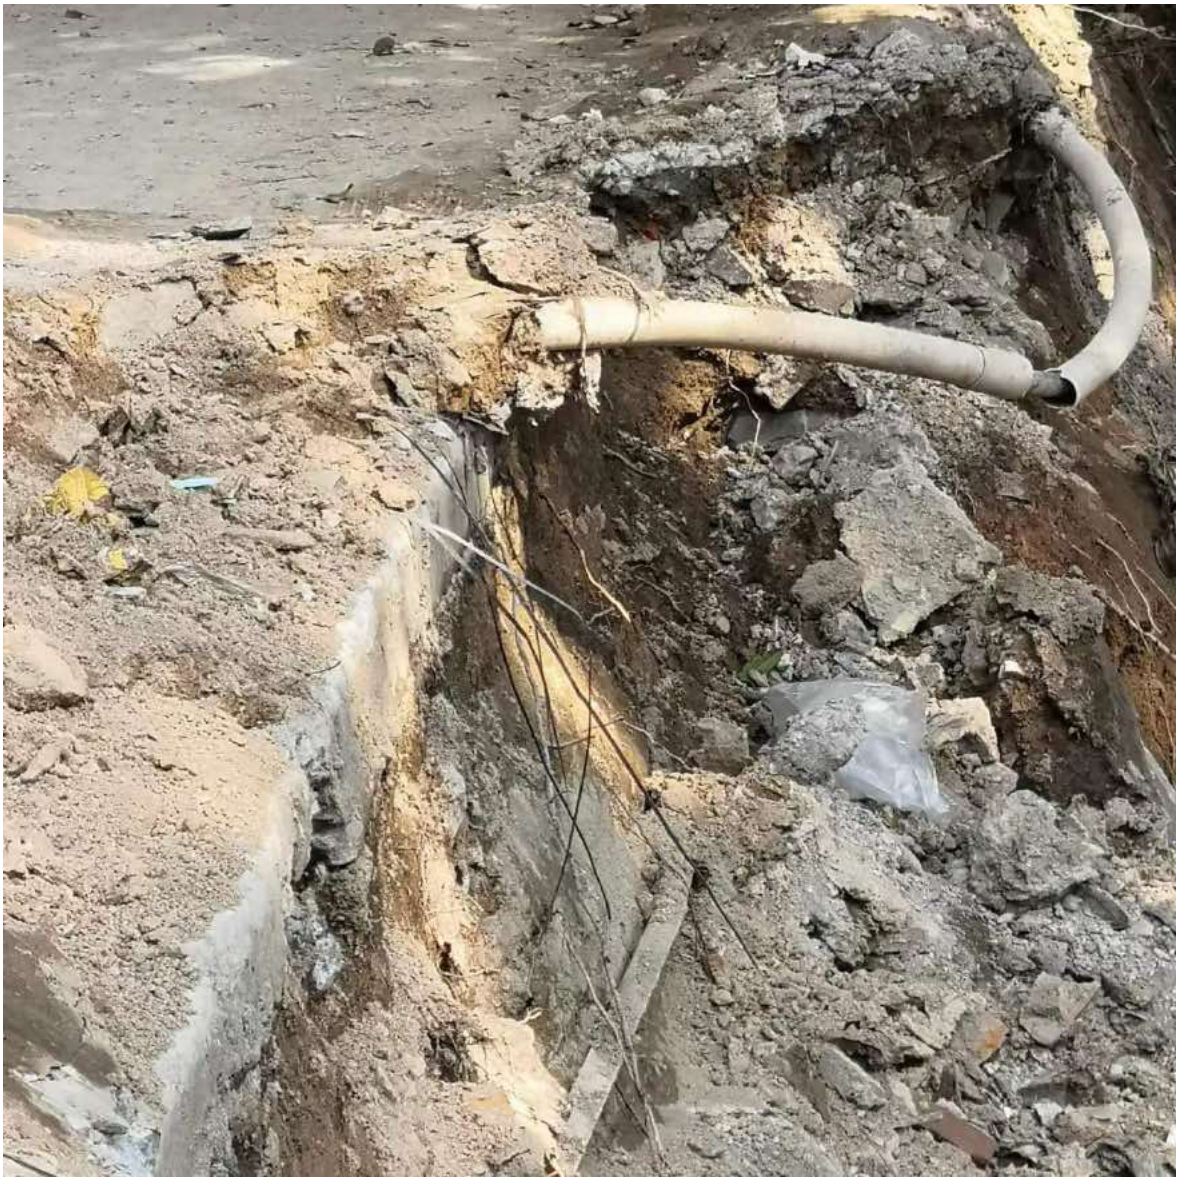
图 6 坍塌后呈现的路基

5. 坍塌路面下方可见混凝土路基，厚度约 20 厘米，其上方覆盖泥土、砂石而成路面；混凝土路基外侧距离原路面外侧约 1 米。（图 6）

（一）作业场所存在事故隐患。事发路段路面下方路基不完整，道路外侧为接近垂直的边坡，坡体为松散的泥土、砂石，无任何支护措施，存在严重的坍塌风险；而施工单位未针对此安全风险采取相应的防范措施，未管控重型（大型）车辆通行，存在事故隐患。
