# 化州市江湖镇“1·15”一般物体打击事故调查报告

2023年1月15日11时许，在茂名市恒兴养殖有限公司江湖养殖场，工人在清洗猪舍时，发生一起物体打击事故，造成1人死亡，直接经济损失约157.4万元。

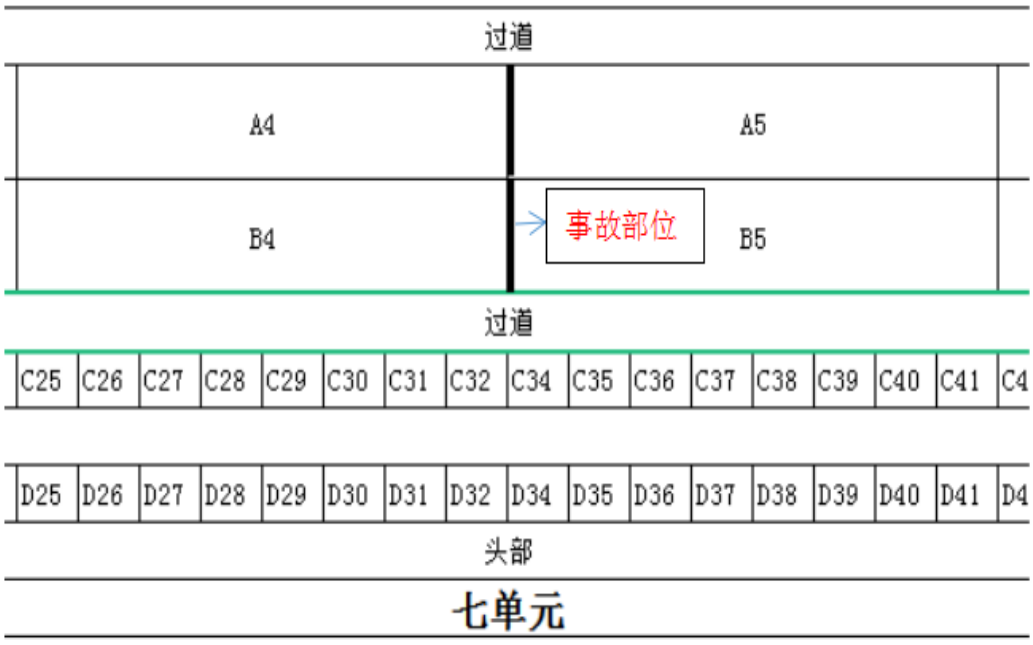
图片1

经查，事故发生点位于一分场配怀舍七单元B排5栏的粪槽入口（详见图1）。涉事的漏粪板规格为：长3米，宽0.6米，厚0.1米，重量为300公斤（详见图2）。

经调查，2022年12月份，江湖猪场开始对闲置的一分场猪舍进行清洗和消毒。2023年1月10日，何*烨组织魏*清、宋*富将一分场配怀舍的粪槽入口的盖板全部打开，在打开七单元B排5栏的粪槽入口盖板时，盖板被A排5栏分隔栏杆阻挡，无法正常打开，需要将盖板另外一端撬起移出才能打开；由于盖板两端存在高低差，摆放时受阻，盖

板上部只有一个角靠在AB排分隔的水管栏杆上（详见图2），摆放角度约$80^0$，摆放不够稳固，何*烨进入粪槽时，触动摆放不稳的盖板造成倾倒。

1.何*烨组织打开猪舍粪槽盖板时，盖板摆放不够稳固，也没有采取防倾倒措施；

2.何*烨进入粪槽时，触动摆放不稳的盖板，盖板倾倒压在何*烨身上。

1.粪槽盖板设计不合理，采用重达300公斤的漏粪板作为活动盖板，只能通过人工进行打开，部分粪槽盖板还受分隔栏杆阻拦，影响正常打开。
