佛山市华实建材有限公司“2·10”机械伤害事故调查报告

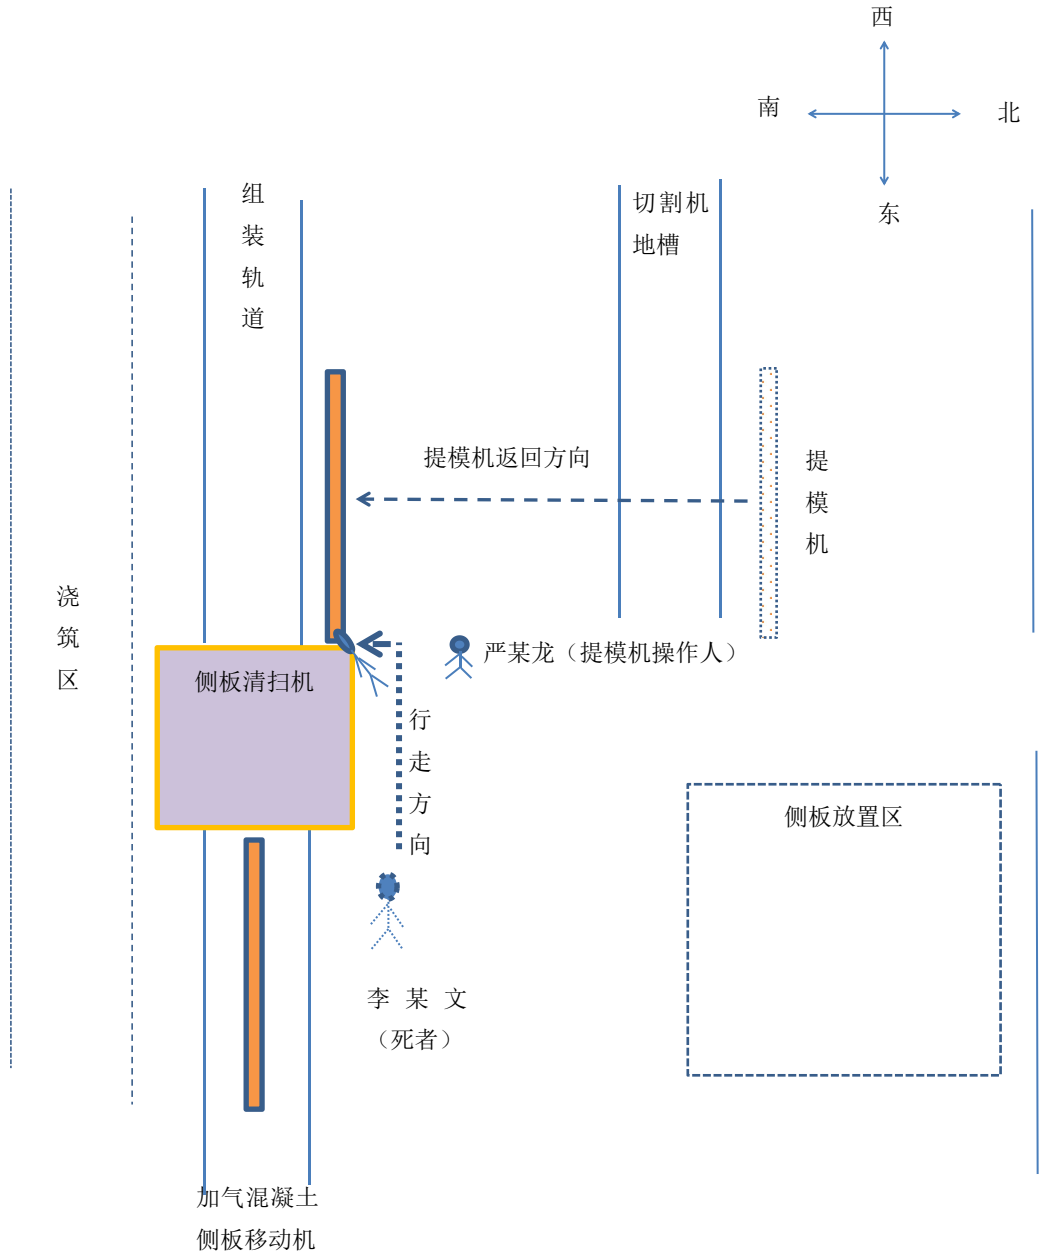
事发地点位于佛山市华实建材有限公司切割车间清扫机西北角，车间门口张贴有“必须戴安全帽”等安全警示标志，车间由东向西依次放置有加气混凝土侧板移动机、清扫机（1.55*1.4*1.3 米）、提模机，提模机涉事可移动部位与清扫机西面的水平间隙为 0.12 米，事发时提模机操作人员严某龙所处的位置距离事发位置为 0.9 米。详见下图。

1.直接原因：李某文安全意识淡薄，工作期间未按规定佩戴安全帽，且未认真观察确认周边环境就进入提模机运行范围内（事发区域），导致事故发生。

2.间接原因：佛山市华实建材有限公司安全生产主体责任落实不到位，未采取措施消除员工不按规定佩戴安全帽、涉事提模机无安全防护装置的隐患。

乐平镇政府要及时跟进事故调查组指出企业存在问题的整改情况，督促、指导企业建立、落实有关岗位安全操作规程、加设安全防护装置，且在机械设备维保、清理过程中要做到停机、断电、挂牌警示，严禁无关人员进入设备运行范围。同时严格落实属地监管责任，加大对辖区内同类企业的巡查管理力度。
