# 麻涌镇2022年“6·30”一般机械伤害事故调查报告(公示)

麻涌镇“6·30”一般机械伤害事故调查组

2023年1月

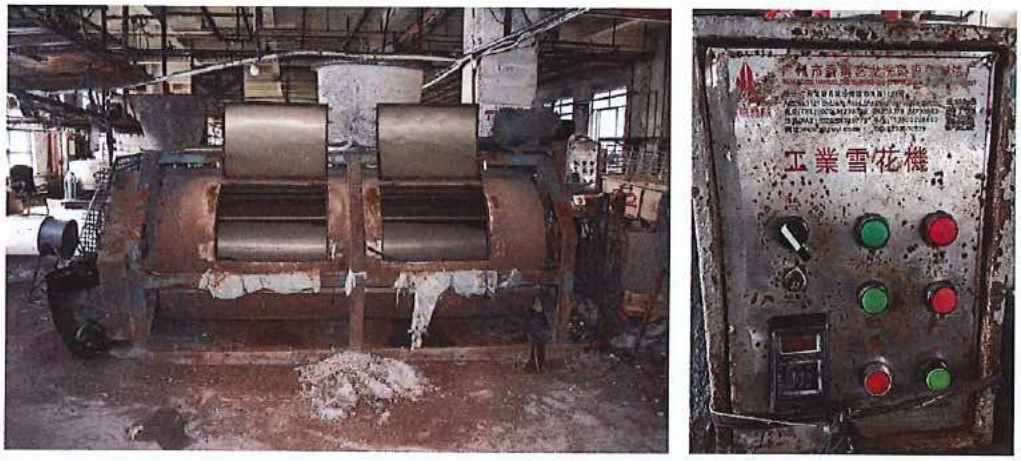
涉事设备为800磅炒沙机[3]（图3），该设备为前租户梁经兴[4]所有，现为李国永使用，位于2层车间中部位置（图4），涉事炒沙机无铭牌、无产品参数、无相关购买记录，电源控制箱显示工业雪花机，实际设备为炒沙机[5]，炒沙机滚筒为圆柱形空心设计，由钢板焊接制成，滚筒直径约1.3m，长约3m，滚筒壁左右平衡开设两个与滚筒相匹配（长约85cm×宽约65cm）的弧形门（以下简称机盖门），两个机盖门底部侧边左右两端有弹簧锁扣；固定悬空滚筒机架由铁条焊接制

图 3 涉事炒沙机及电源控制箱

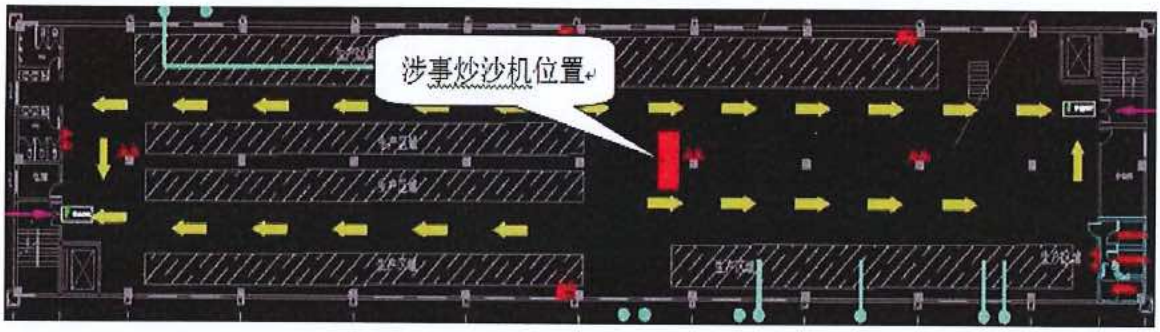
图 4 涉事炒沙机所处 2 层位置

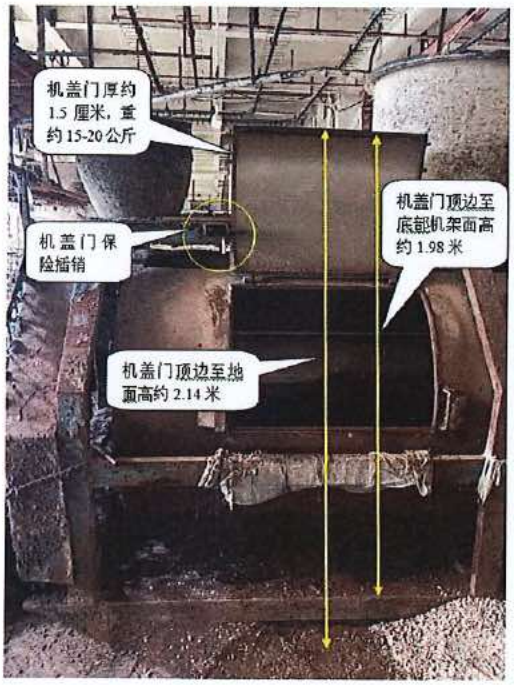
5.测量数据情况：①事故调查组对代泽凤岗位左边机盖门在开启状态下进行测量。经测量，机盖门顶部边缘至地面的高约2.14米；机盖门顶部边缘至炒沙机底部机架面的高约1.98米，机盖门厚约1.5厘米，重约15-20公斤（图10）；

②事故调查组对伤者代泽凤调查询问，代泽凤陈述其身高为1.58米，调查组对代泽凤右手肘关节至指尖测量长度约为30厘米。由此可得，代泽凤整体身高加举起右手的总高度约为1.88米（图11）。

图10 开启的炒沙机盖门测量数据　图11 代泽凤肘关节至指尖测量数据

综合上述分析：①事故调查组和技术专家排除了涉事炒沙机故障、保险插销损坏等原因造成机盖门落下。经试验，在保险插销插上且无人操作的情况下，机盖门不可能落下，因此说明事发时有人在操作机盖门，故在操作涉事炒沙机的左边机盖门只能是代泽凤本人；②从测量数据情况分析，代泽凤操作关闭机盖门时必须站上涉事炒沙机底部机架面，并踮起脚尖右手往上伸展才能勉强触及机盖门顶部边缘。

1.经营者李国永应深刻汲取本次事故教训，加强经营场所本质安全工作，严格遵守有关法律法规，加强从业人员安全生产教育和培训，建立安全风险分级管控制度，按照安全风险分级采取相应的管理措施，充分结合人机工程学原理，合理安排从业人员岗位作业，采取技术、管理措施，及时发现并消除事故隐患，提高安全防范意识，防止同类型的事故发生。
