长安镇2022年“6·23”一般触电事故

调查报告

长安镇2022年“6·23”一般触电事故调查组

2022年8月

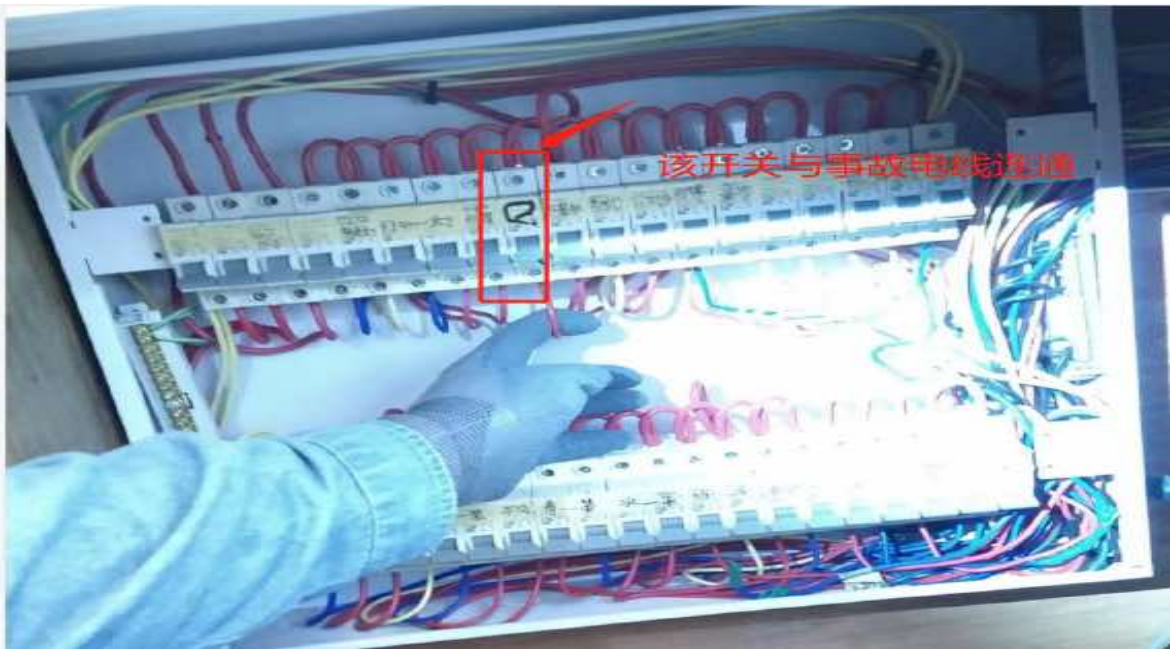
图 10 与事故电线相连通的空气开关

经现场勘测，超市内 3 个配电箱内所有开关均不具有剩余漏电保护功能，现场用万用表测试，发现图 10 中从左往右数起第 9 个空气开关与事故电线连通。

张流通在进行防雨电源变压器并接作业时，对现场电线用电安全情况缺乏判断，在未采取有效的断电、验电措施，未穿戴任何个体防护用品的情况下，对带电导体（预留的用绝缘胶包裹的红色通电电线）进行并接作业，其身体与招牌内的金属构件接触，构成电流回路，加之惠乐超市的3个配电箱多级开关保护均没有剩余电流动作保护装置[2]，导致电流长时间流过张流通身体，是事故发生的直接原因。

（二）长安镇要深刻汲取事故经验教训，组织开展触电专项整治行动。要求各有关部门加强对全镇生产经营单位的巡查检查力度，督促全镇各生产经营单位加强用电安全管理，规范电气线路敷设，督促各生产经营单位按规范设置短路和漏电保护装置。

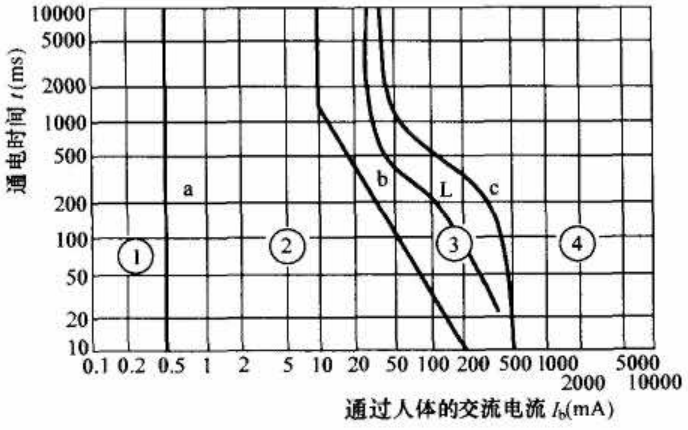
图 11 交流电流通过人体时的效应

在干燥情况下人体电阻约 1000Ω左右，220V 电压下，流过人体心脏电流约 220mA。IEC 60479 标准测试得出的导致心室纤颤的通过人体的 15~100Hz 交流电流 Ib 与通电时间 T 的关系曲线如图 11 曲线 C 所示，④区曲线 C 右侧的区域，会导致死亡的心室纤颤以及心脏停跳、呼吸停止、严重灼伤等反应，且随电流和时间的增大而加剧。10 时 35 分 14 秒从监控里听到有金属条从招牌上方掉落下来到监控画面从 10 时 36 分 41 秒结束，可判断触电过程有 87 秒，时间远超过图 11 中 400 毫秒的时间。
