虎门镇2019年“2·11”一般火灾事故调查报告

虎门镇2019年“2·11”一般火灾事故调查组

2023年1月

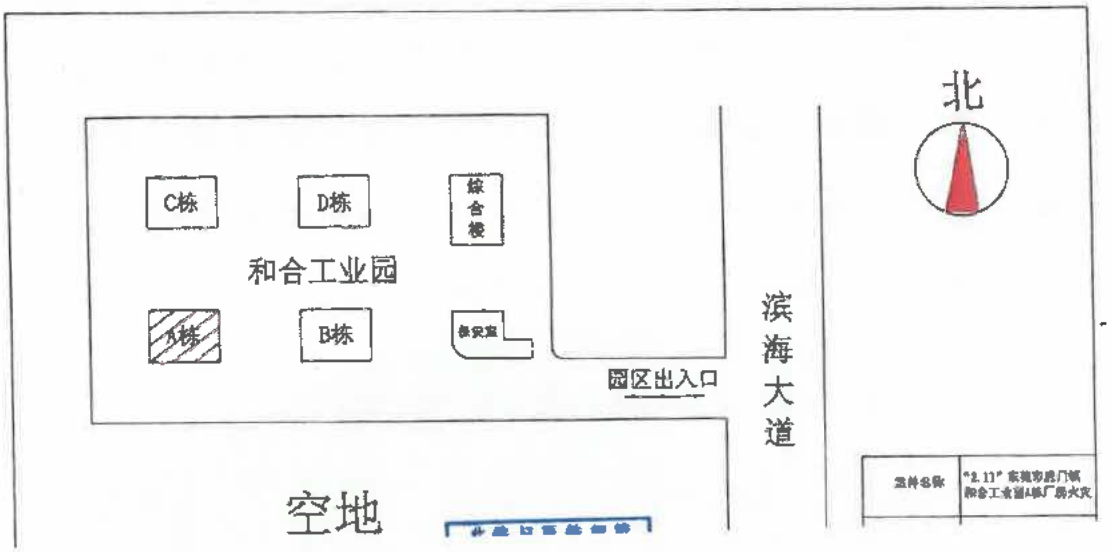
图 2：和合工业园 A 栋厂房火灾现场方位图

起火建筑为东莞市虎门镇和合工业园A栋厂房（又称一号厂房），建筑占地面积约3200平方米，1栋5层，建筑结构为钢筋混凝土结构，长约80米，宽约40米。A栋厂房设在和合工业园西南面，东面为B栋厂房，北面为C栋厂房，南面、西面为空地。

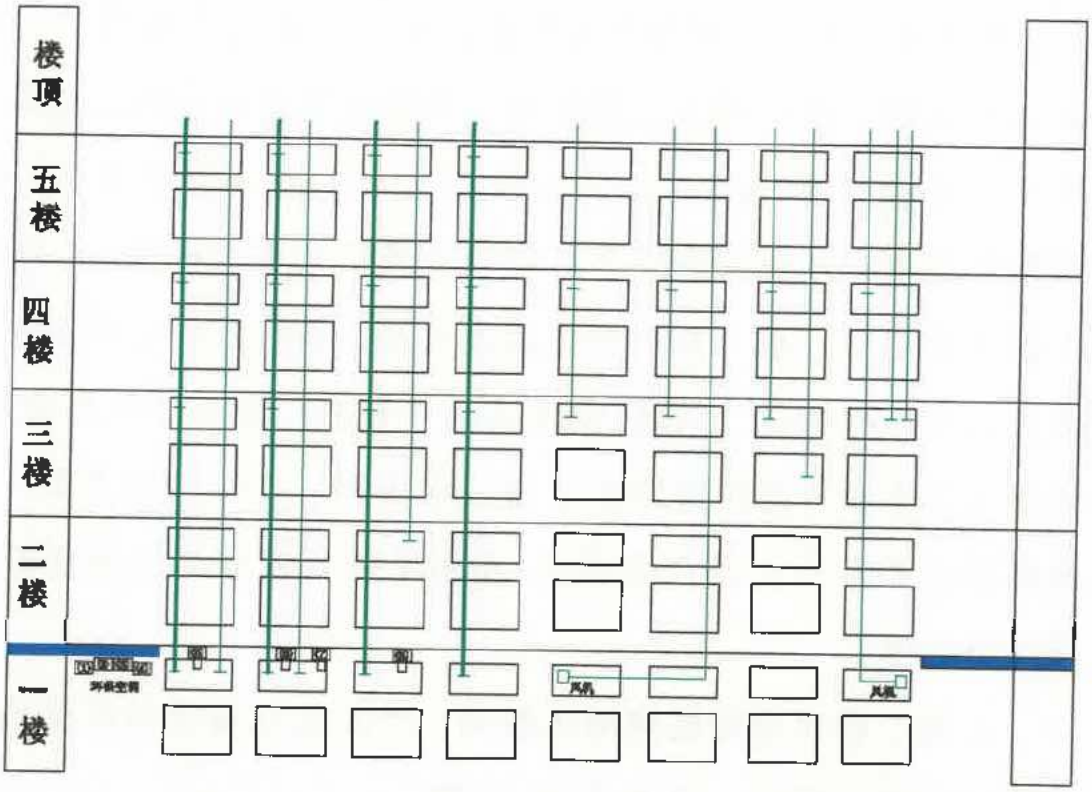
图3：和合工业园A栋厂房北面外墙通风管道布置图

2.火灾事故认定情况。2019年5月28日，东莞市消防支队虎门大队出具《火灾事故重新认定书》（东虎消火重认字[2019]第0001号），对起火原因认定如下：起火部位：东莞市虎门镇路东和合工业园A栋厂房北面外墙由东向西二楼和三楼的第三个窗户之间通风管道处；排除人为纵火、遗留火种、自燃阴燃、雷击起火因素，不排除东莞市虎门镇路东和合工业园A栋厂房北面外墙由东向西二楼和三楼的第三个窗户之间通风管道处附近电气线路故障导致火灾发生。

经调查，认定起火部位为：东莞市虎门镇路东和合工业园A栋厂房北面外墙由东向西二楼和三楼的第三个窗户之间通风管道处。具体分析如下：

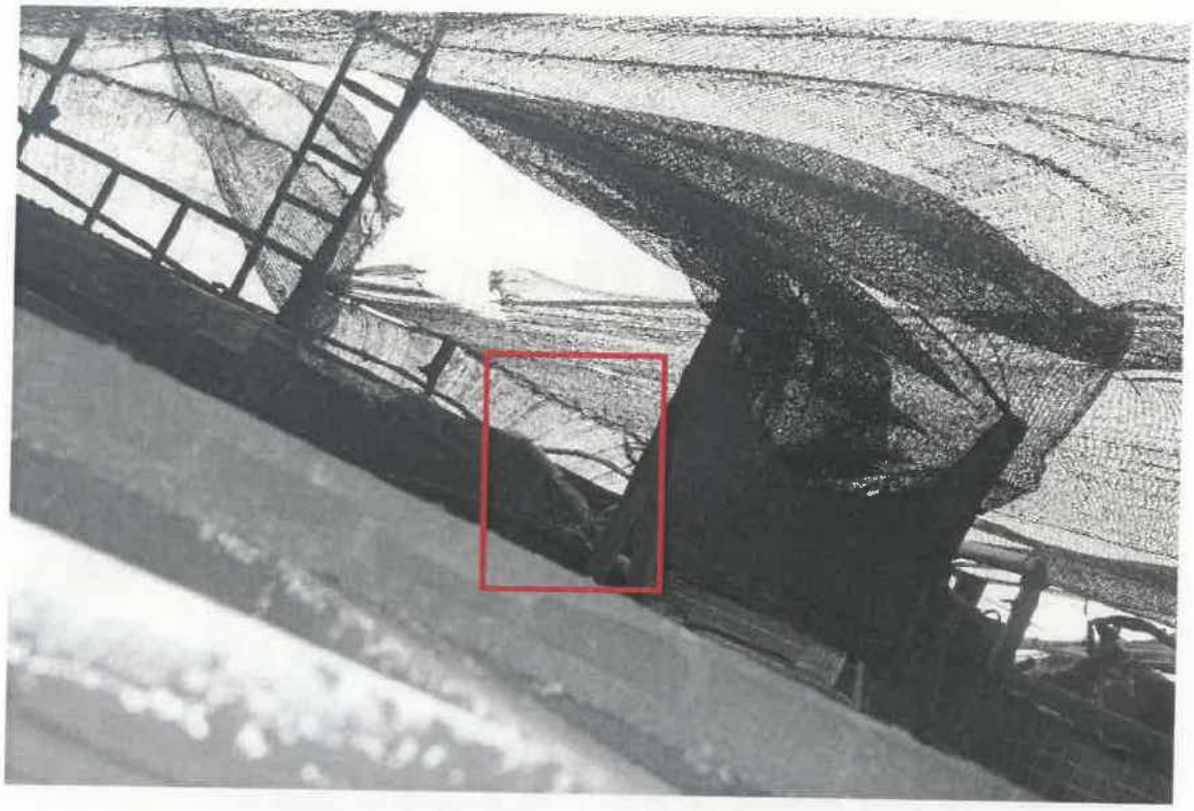
图 15：外墙第三窗户处与二楼第三窗户悬挂同一电线残骸

现场勘验情况。二楼车间北面墙处由东向西第三个窗户处电线残骸顶部由室外外墙延伸至二楼室内第三窗户处，其残骸未留有黑色碳化物，且尾部已断开，该电线残骸顶部向上延伸至天面，天面北面方向与二楼车间北面墙处由东向西第三个窗户处电线残骸相同位置地面处发现留有电线孔，电线孔处留有部分电线残骸。

4.在A栋厂房北面外墙由东向西二楼和三楼的第三个窗户之间通风管道处附近发现尾部断裂的电线残骸。
