广州市白云区江高镇“8·22”起重伤害一般事故调查报告

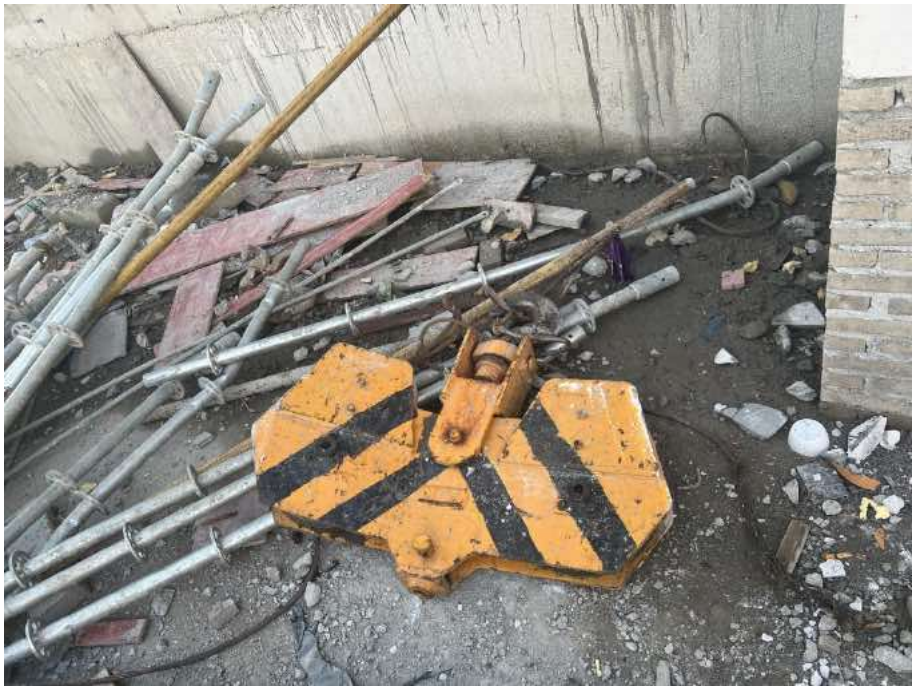
2.事故调查工作人员到达现场时，张河南被送医院救治，现场遗留一顶安全帽、一捆散落的盘扣式脚手架杆件，散落范围约为 6.0m×4.8m，部分杆件仍残留斑驳血迹和部分人体组织，未脱落绳扣距离建筑墙 3.05m，散落杆件距离建筑墙最近端为 0.61m；吊钩滑轮组位于散落杆件右下方，距离建筑墙 1.1m（近端）~2.13m（远端），宽度约 1.1m。地面有 2 处凹陷，最深处为 0.03m，

为吊钩滑轮组和起吊物下落冲击形成，建筑外墙有碰撞痕迹。

事发现场

散落的盘扣式脚手架杆件

吊钩滑轮组
