白云新市棠溪站景观装修及机电设备安装工程9标“7·1”一般高处坠落事故调查报告

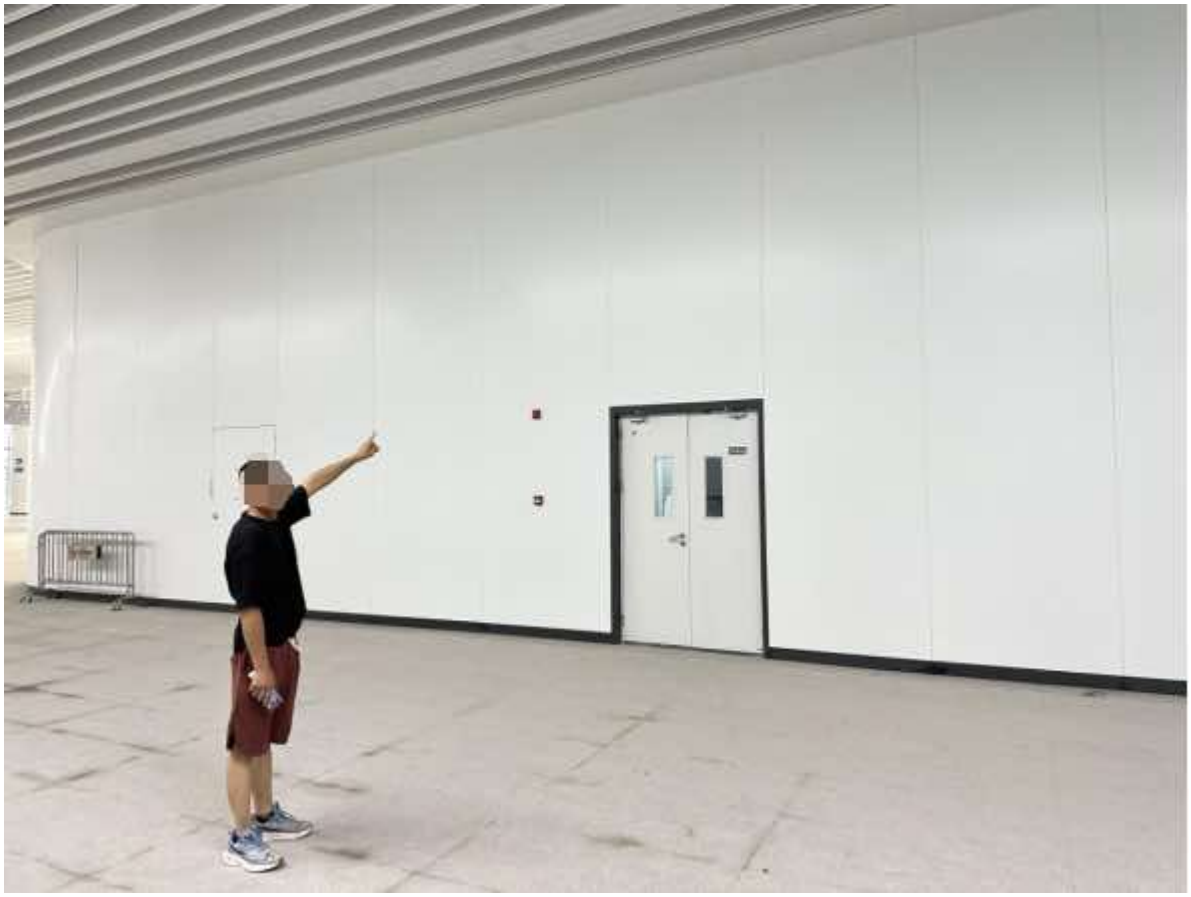
1.事故现场位于广州市白云区石槎路与潭涌路交叉口东南侧，广州铁路枢纽新建广州白云（棠溪）站工程白云站站房出站层下方。至接到事故举报时，涉事项目已完工并投入使用，原始事故现场已不存在。（图 1、图 2）

图 1 事故现场原址
