广州俊佳机电安装工程有限公司
“9·6”一般高处坠落事故

“9·6”一般高处坠落事故调查组

2024 年 11 月 7 日

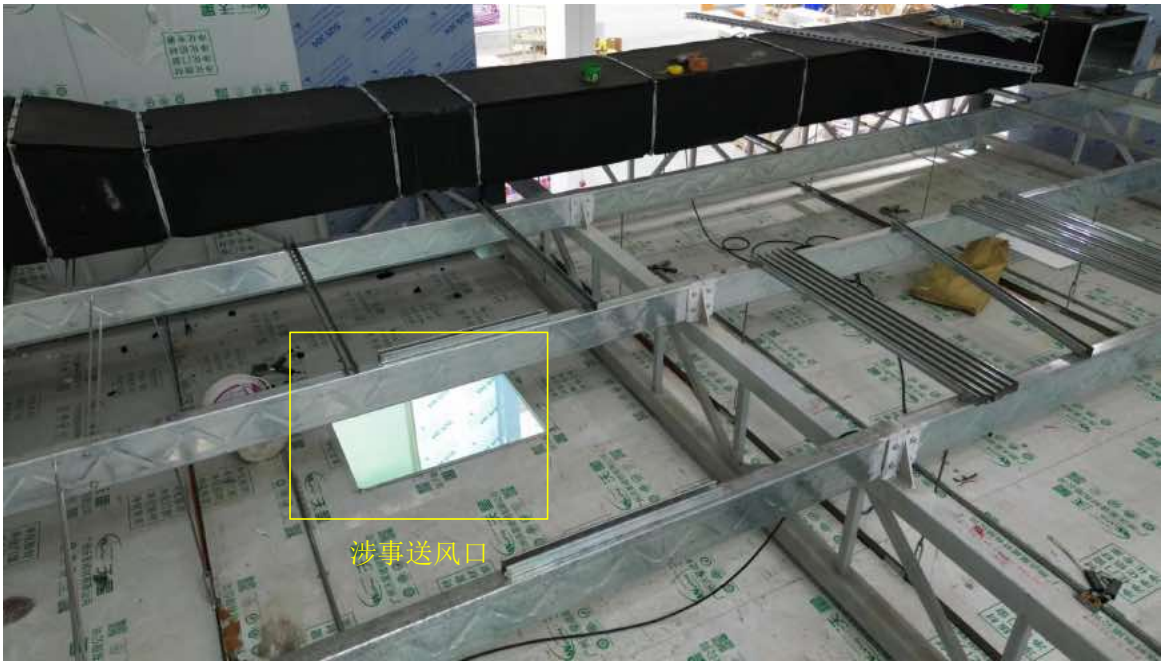
（四）事故现场情况。事故发生地点为屈臣氏公司厂房灌注间顶部夹层位置，该灌注间长 10.6 米，宽 10 米，高 5.46 米。灌注间顶部夹层由西向东设置 6 个尺寸约 97cm*62cm 的预留送风口，所有送风口周边均无盖板遮蔽和围护设施，涉事的预留送风口位于西南角，具体情况见现场图片。

上图为灌注间内部显示涉事送风口位置

上图为灌注间顶部夹层显示涉事送风口位置

1.《风管安装工程施工方案》的安全保证措施提到“天花上开洞口位置在安装高效设备前，应用栏杆围蔽，设置警示标示。”经勘验，灌注间顶部夹层的预留送风口均未用栏杆围蔽、也未设置遮盖板等安全防护措施[1]，致使该作业区域存在事故隐患。
