肇庆市中成达精密制造有限公司“8·4”一般高处坠落事故调查报告

编制单位：肇庆市高要区人民政府调查组

编制日期：2024年9月29日

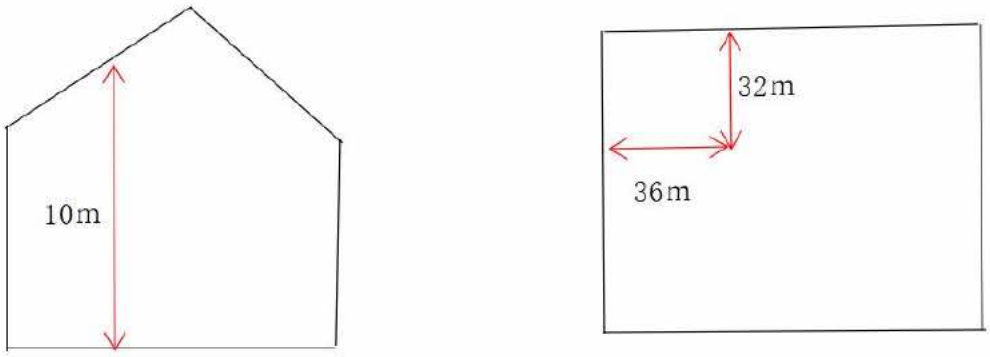
图 1 坠落地点在厂房中的具体位置示意图

位于肇庆市高要区金利镇金源大道西肇庆市纯一陶瓷有限公司西南侧 300 米（广东彩翔建材有限公司厂房 D01 之一），事发地点为肇庆市中成达精密制造有限公司约在 2009 年建设的厂房，厂房面积 5683.29 平方米（事发地点位于该厂房东面，维修面积约为 1500 平方米）。结构为门式钢架钢结构，棚顶材质为纤维瓦。该瓦已经年久失修破损严重。事故地点内部为空置厂房，厂房地面是水泥地面。

事故发生部位为正在修缮的厂房棚顶的纤维瓦，该厂房纤维瓦已经年久失修，破损严重。事发地点位于未修缮地点、纤维瓦的薄弱处（正常应踩在铁架上面），距地面高度约 10 米。
