肇庆市高要区“4 •4”一般餐饮闪爆事故调查报告

编制单位：肇庆市高要区人民政府调查组

编制 日期：2023 年 5 月 30 日

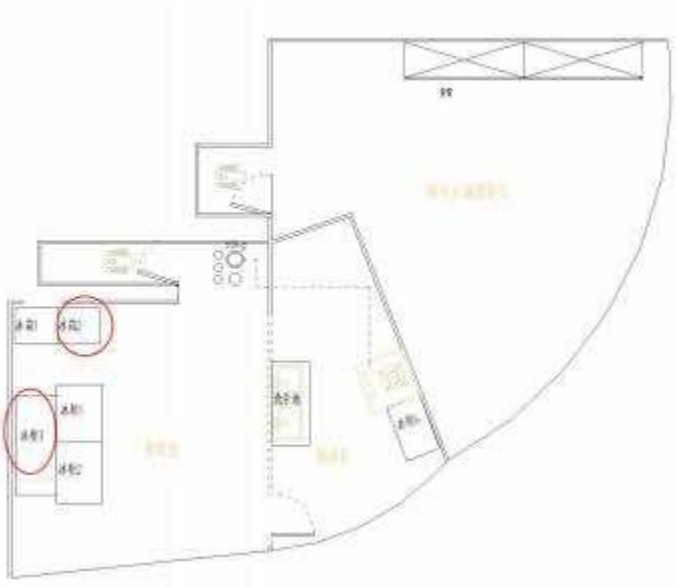
现场共有冰箱 2 台，冰柜 4 台，冷藏展示柜 1 台。根据事发后情况及当事人口供，物品摆放区有冰箱 2 台，冰柜 3 台，厨房区有冰柜 1 台，室外有冷藏展示柜 1 台。经邀请电工检测，冰箱 2 及冰柜 3 绝缘电阻异常，在日常使用时易出现漏电现象。事故后现场空气开关已合上，漏电开关已跳起，可以推断在事故发生前后有发生漏电或电流过载现象。室内冰箱冰柜测量电阻参数如下：

冰箱 2：SC-388ML/H(立式冷藏柜陈列柜)，使用 ZC-7 型绝缘电阻表测量，电阻值为 0 兆欧；

冰柜 3：BDG-226(冷冻冷藏柜)，使用 ZC-7 型绝缘电阻表测量，电阻值约为 0.3 兆欧；

图 6：事发时室内重要电气设备摆放图，红圈的电器经检测绝缘电阻异常

引爆点判定：根据事故现场损毁情况、间隔墙坍塌方向及厨房炉具由物品摆放区向隔壁好兆头烟酒商行方向倾倒，引爆点位于冰箱二或其插座处，因冰箱运作或插座接头接触不良产生电火花引爆。

综上所述，根据事故现场救援消防员笔录及邀请燃气专家现场调查和检测结果，事故现场物品摆放区的 5 个液化石油气钢瓶中，有 2 个 5kg 的钢瓶处于开启状态，该钢瓶为不合格钢瓶，其角阀无自动切断功能，在无软管和调压阀连接的状态下开启将一直出气，当日处于开启状态并持续出气，使得事故现场燃气浓度达到爆炸极限。同时，由于位于物品摆放区的冰箱及其电插座有问题（经事故后现场检测，冰箱

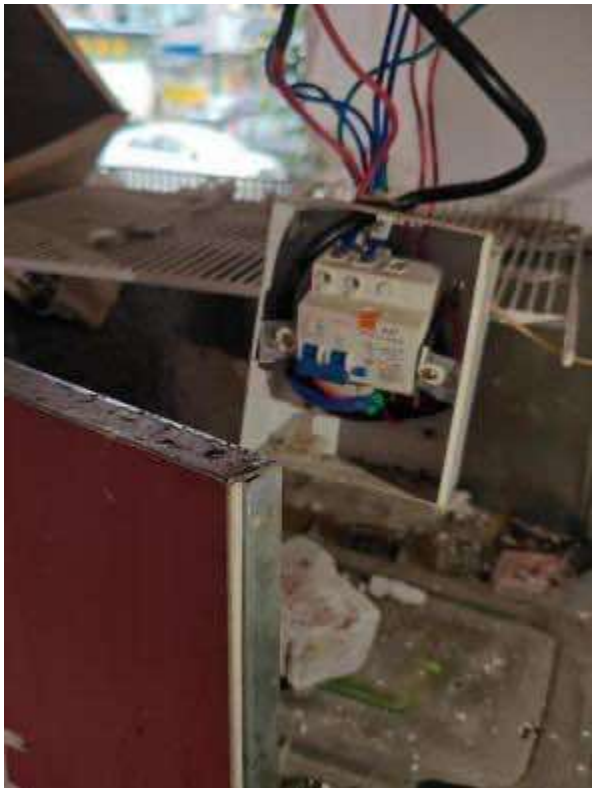
图 10：店铺总开关，事故后调查发现漏电开关已弹起
