揭阳市榕城区仙桥街道广东泰钢实业有限公司“4·7”一般高处坠落事故调查报告

揭阳市榕城区仙桥街道广东泰钢实业有限公司“4·7”
一般高处坠落事故调查组

2024年6月3日

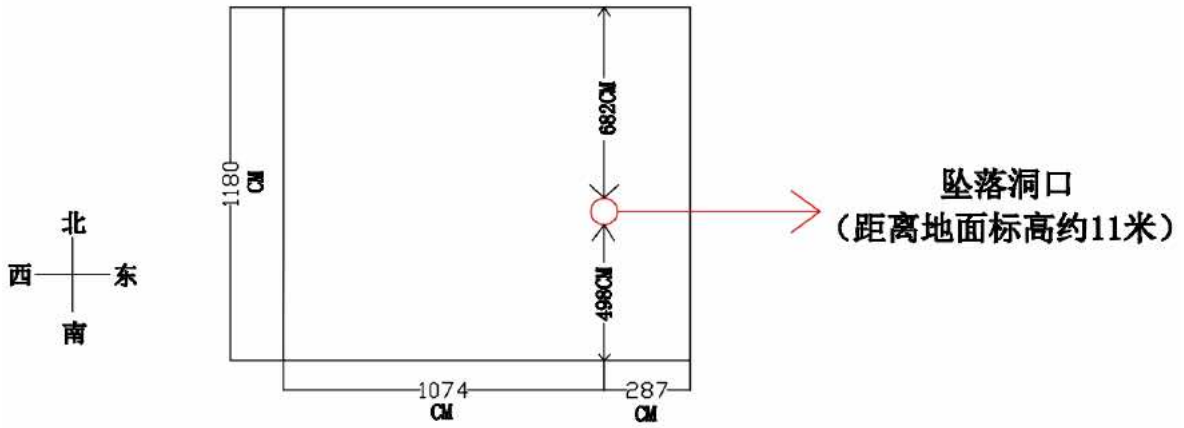
高处坠落发生地第二车间平面图

死者游某书坠落地点位于厂房第二车间东南角，距离车间北面约 6.82 米，距东面约 2.87 米，高度约 11 米，详见“高处坠落发生地第二车间平面图”及“涉事车间影像图”。
