连州市星子镇“11•20”火灾事故调查报告

连州市星子镇“11·20”火灾事故调查报告

2023年11月20日05时09分许，连州市星子镇某房屋发生火灾，造成2人死亡、1人受伤，直接经济损失493597.29元。

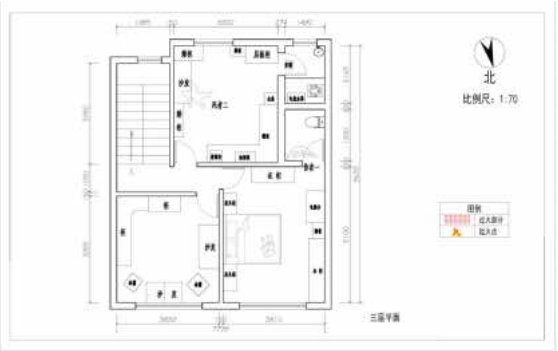
连州市星子镇某房屋“11.20”火灾事故现场平面图

该起火建筑于1998年由何某友（产权人）建设，位于连州市星子镇，房屋产权基底面积59.94平方米，层数3层，建筑面积228.14平方友次子何某翔使用，违规加建至5层，混合结构，建筑面积335.71平方米。该建筑首层采用实体墙分隔为两个房间，东侧为何某翔经营的某景帘店；二层南侧为杂物房，北侧为大厅；三层南侧为厨房，北侧为杂物房，西侧为卧室；四层西、南两侧为卧室，北侧为杂物房；五层为楼梯积约100㎡，主要为首层局部、二层局部。

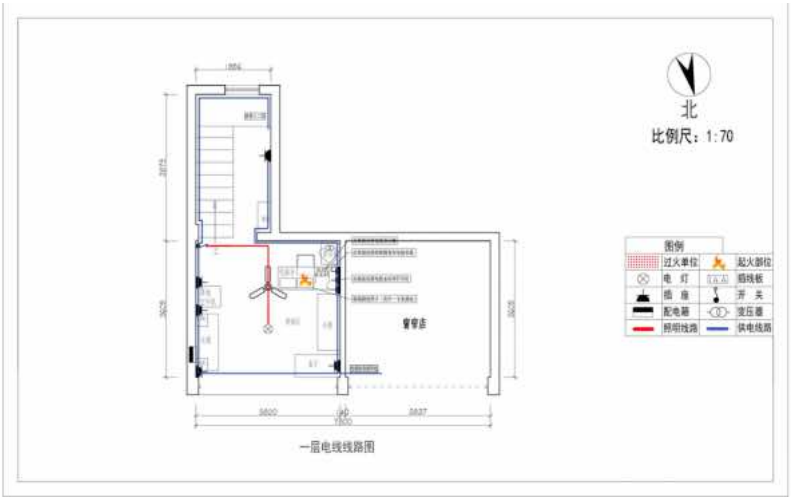
连州市星子镇某房屋“11.20”火灾事故现场电线电路图

经调查走访、查看监控视频、现场勘查，认定起火点为连州市星子镇某房屋首层西南区域电脑桌底距南墙1.6米、距西墙1.1米处。

经现场勘查、调查走访、技术鉴定、视频监控分析等，认定起火原因为电脑桌底电器线路故障，引燃周边可燃物蔓延成灾。
