从化区城郊街广东华珍生物科技有限公司动物实验楼项目工程“10·13”一般触电事故调查报告

广州市从化区政府事故调查组

2025年12月5日

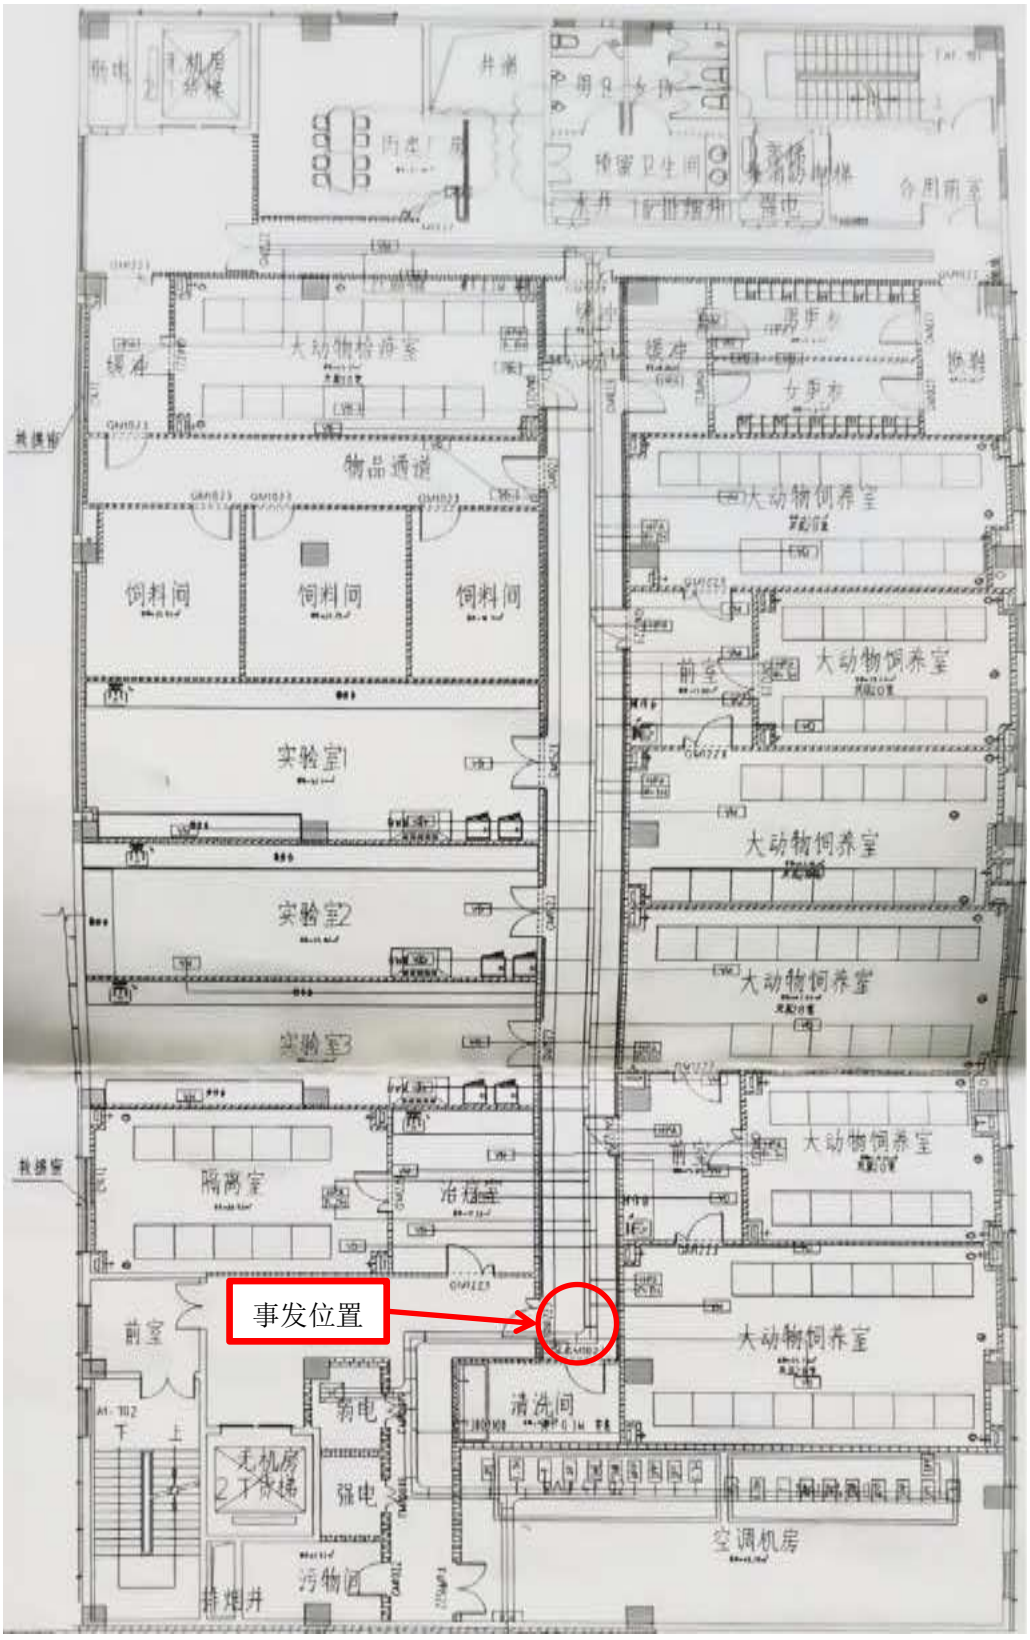
图 6 事发项目 4 层平面图

经事故调查组对事故现场进行勘查，情况如下：事发现场位于广东华珍生物科技有限公司动物实验楼项目 4 层。事发作业位置是洗消间吊顶夹层，通过检修口进入吊顶夹层（见图 1），事发位置存在裸露的电线线缆（见图 2），经测电笔测量该裸露的线缆显示带电（见图 3）。李*星触电后俯卧于吊顶夹层中央空调金属管道旁（现场金属占有系数大），安全帽遗落在其俯卧位置，现场未见血迹（见图 4）。经整理现场见李*星作业时使用的剥线钳 1 把、电工钳 1 把、螺丝刀 1 把（见图 5）。

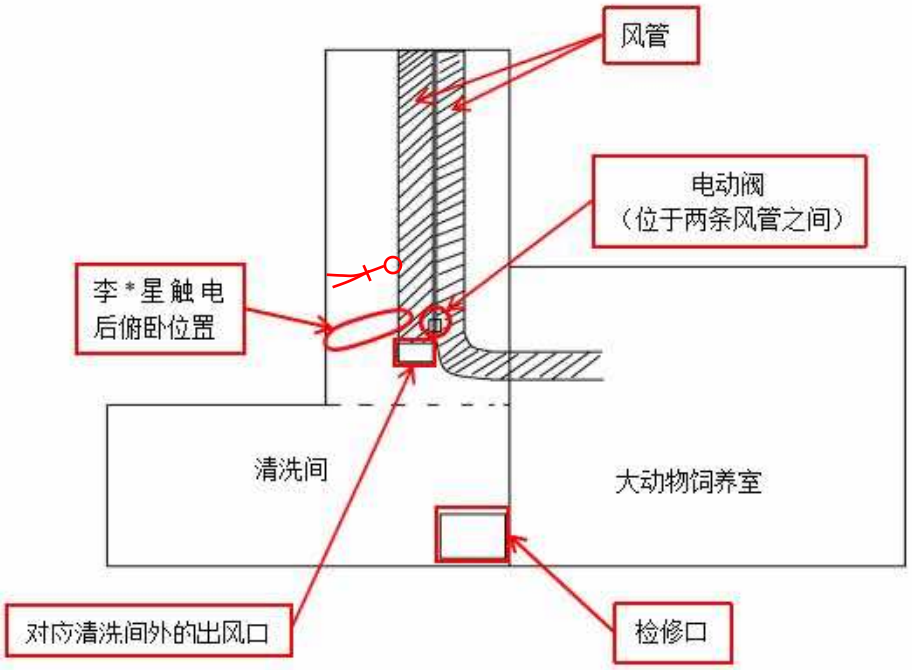
图 7　吊顶夹层平面示意图

1.专家组技术分析意见。电气维修作业人员李*星在生物实验室天花板有限空间两条中央空调金属管道之间狭窄区域内，在未切断电源且未采取有效绝缘措施的状况下，使用不可靠绝缘剥线钳剥离电控阀三芯电缆导线绝缘层时，手触碰相线导体导致220V工频电压电击致死。
