大沥“3·30”一般物体打击事故
调查报告

佛山市南海区人民政府事故调查组

二〇二五年五月二十八日

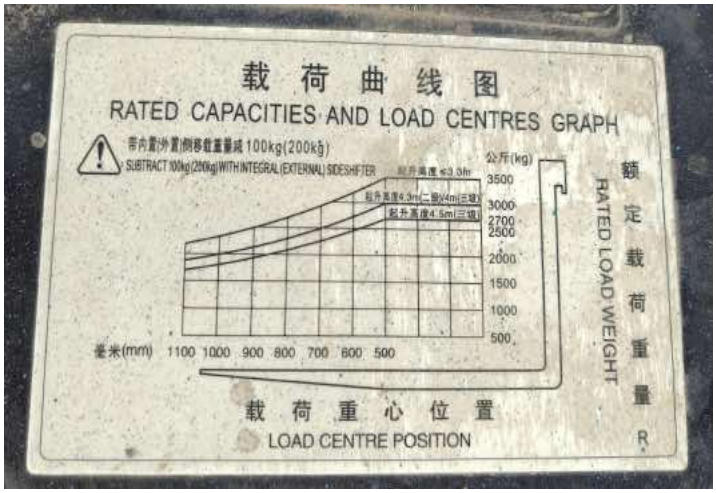
图 1 涉事叉车载荷曲线图

涉事叉车上装有金属铭牌、载荷曲线图。涉事叉车的货叉通过倾翻架与货叉架连接，现场测量货叉长度为 1.23 米，货叉垂直段至货叉架距离即倾翻架宽度为 0.5 米。

从涉事叉车铭牌、载荷曲线图信息可知该叉车额定起重量为3500kg,根据杭叉集团股份有限公司对涉事叉车提供的《载荷重量说明》获悉，叉车在垂直起升高度3.8米，不带属具，载荷中心距1700mm的情况下，最大承载能力1465kg。根据视频监控和现场勘测，太空袋内物料重约1720kg。超出设计允许的最大载荷1465kg,处于超载状态。
