湛江经济技术开发区巴斯夫（广东）一体化基地建设工地“7·13”物体打击事故调查报告

编制单位：湛江经济技术开发区巴斯夫（广东）一体化基地建设工地“7·13”物体打击事故调查组

编制日期：2024 年 12 月

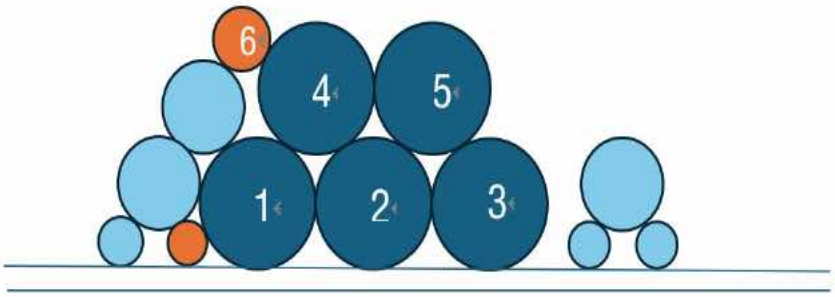
图1 吊装转运前涉事管道堆放示意图

8 时 45 分左右，非转运管道移开完成，开始转运管道装车作业。孟某海配合邓某在地面进行吊索具挂钩将图 1 中的 5#、3#管道吊至转运板车上。装车完毕后，在板车上摘钩的马某华、李某两人下至地面休息，转运板车司机进行 5#、3#管道绑扎固

定。站在该堆管道南侧的邓某和孟某海发现剩余管道有滚动风险。孟某海在未经判断的情况下立即在附近地上捡水泥块（半块砖）塞到2#管道南端下方。邓某则前往周边取木方进行临时加固。邓某取到木方回到作业点并询问孟某海是否对管道进行垫塞，孟某海回答已经塞了。孟某海拿着邓某找回的木方从两个管堆中间的空隙自南端向北穿行，准备垫塞管道北端。邓某蹲下查看发现管道南端垫塞物为水泥块并非木方，邓某正准备起身提醒孟某海不要从管道中间穿行，但此时孟某海已行至管道中段，9时24分，管道发生滚动，孟某海被挤压在管道中间。

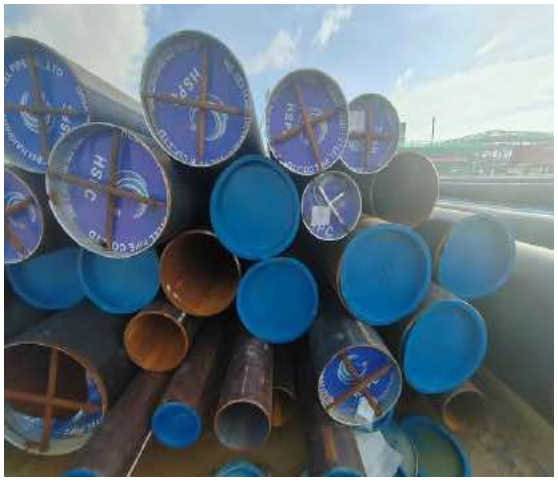
图5—图8

3.物料堆场内事发点堆放的钢管为混放，管径分别为DN600、DN400、DN200钢管，管长度12米，堆放层数为4-5层，最高点为2.4米（图5—图8）。

2.物的不安全状态分析。中央罐区液化烃罐区 H000 物料堆场涉事管道堆将不同规格钢管混堆，最高处高度达 2.4 米，存在钢管滚动、坍塌风险，违反《建筑施工易发事故防治安全标准》（JGJ/T-2018）关于管道堆放“施工现场物料堆放应整齐稳固，严禁超高。模板、钢管、木方、砌块等堆放高度不应大于 2m”[1]规定，以及《巴斯夫(广东)一体化项目中央罐区液化烃罐区施工组织设计》关于管道堆放“不同直径管道应分开堆放”要求。事发前，管道转运班组将中央罐区液化烃罐区 H000 物料堆场 5#、3#管道吊装作业后，管道堆放原稳定平衡状态被打破，加之现场管道防滚动处置措施不当，孟某海未使用适配的固定楔，随意捡拾水泥块（半块砖，强度和尺寸无法保证）垫塞，违反《巴斯夫(广东)一体化项目中央罐区液化烃罐区施工组织设计》关于管道堆

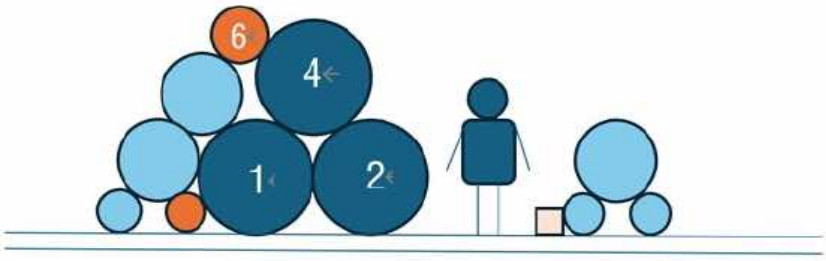
图 9

4.事发时，孟某海位于2个管堆之间（图9），孟某海从两个管堆中间的空隙自南端向北穿行，行至管道中段，管道滚动发

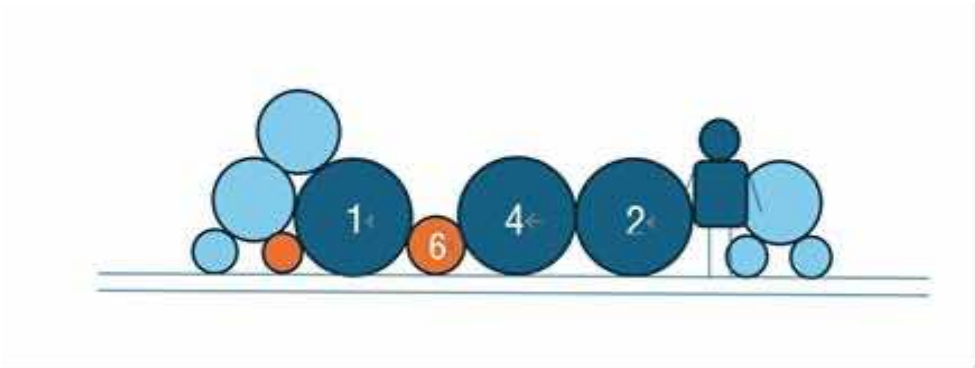
图 10

生移动，孟某海被挤压在2#管（DN600）与另一堆管道中间（图10）。

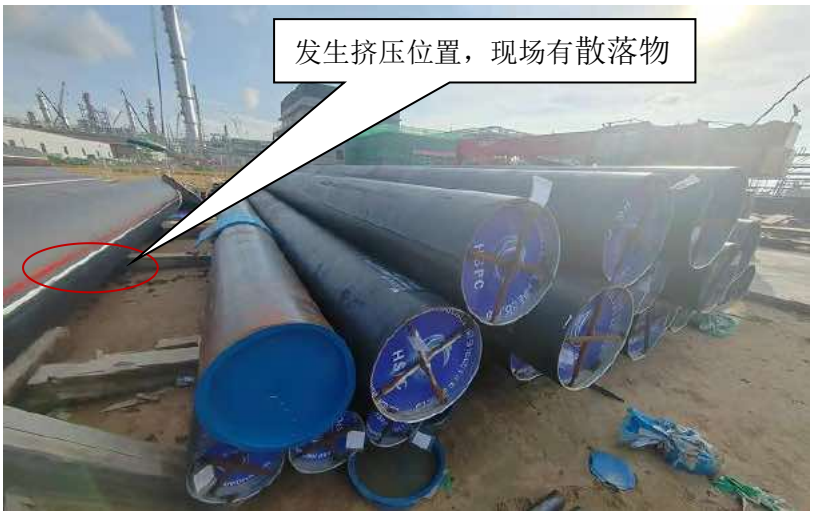
图 11

5.发生挤压位置有散落的块状物（砖块）
