白云太和民科园二期地块拆卸工程“11·7”一般高处坠落事故调查报告

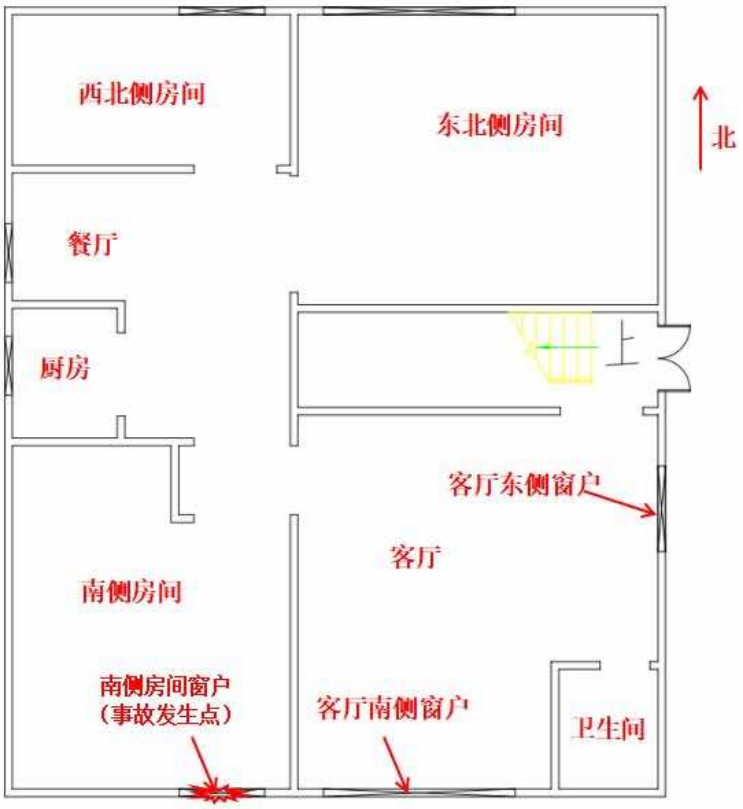
图 2 事故发生点示意图

（见图 1）。事故发生点位于太和镇大沥欧庄新村一巷 11 号三楼南侧房间窗户处（见图 2）。

太和镇大沥欧庄新村一巷 11 号三楼布局图

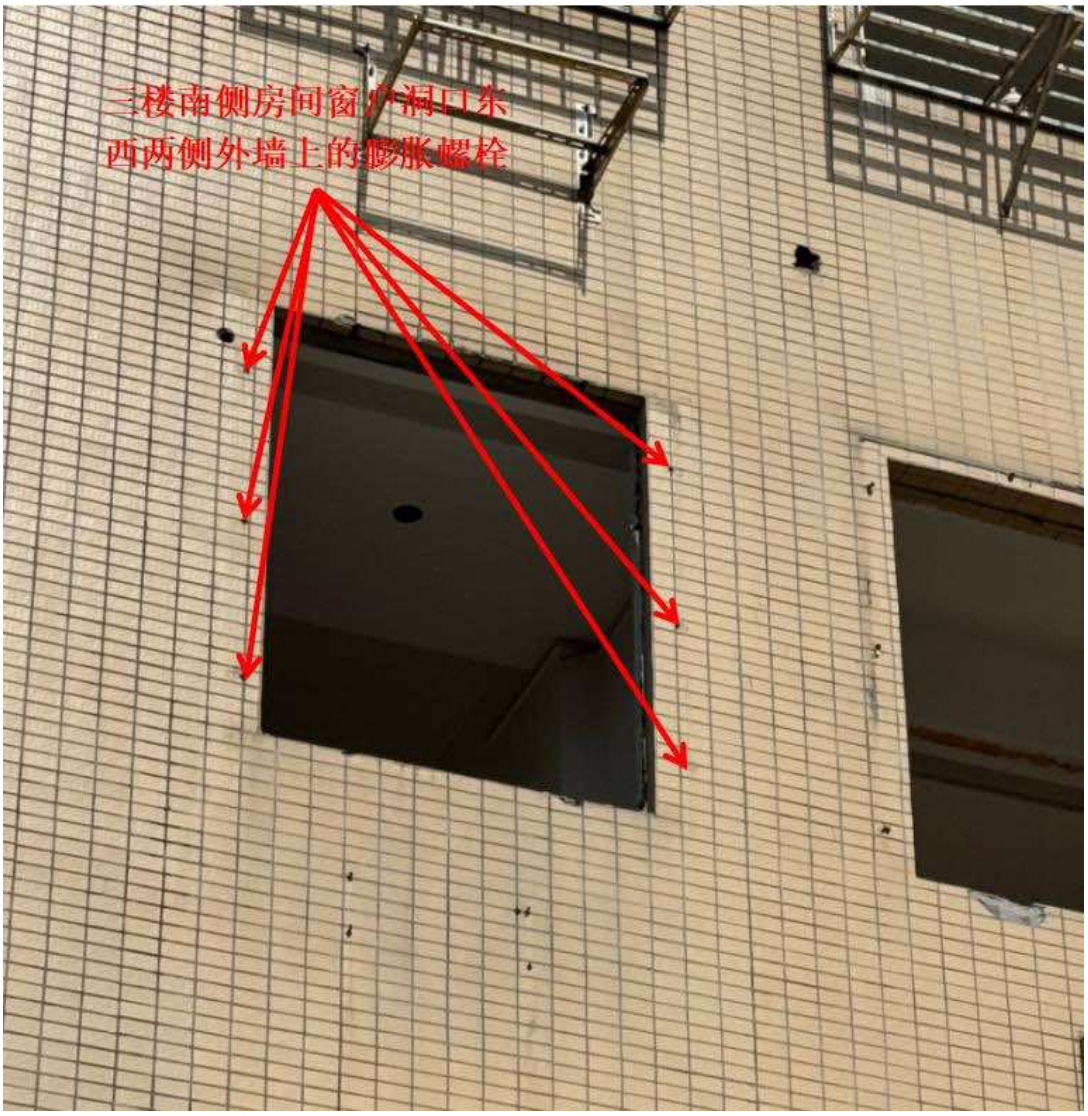
图 6 事发点左右两侧外墙的膨胀螺栓

4. 三楼南侧房间窗户洞口东西两侧外墙各有 3 颗膨胀螺栓（见图 6）。
