台山市四九镇自建房“11·13”一般坍塌事故调查报告

台山市人民政府事故调查组

2024 年 12 月

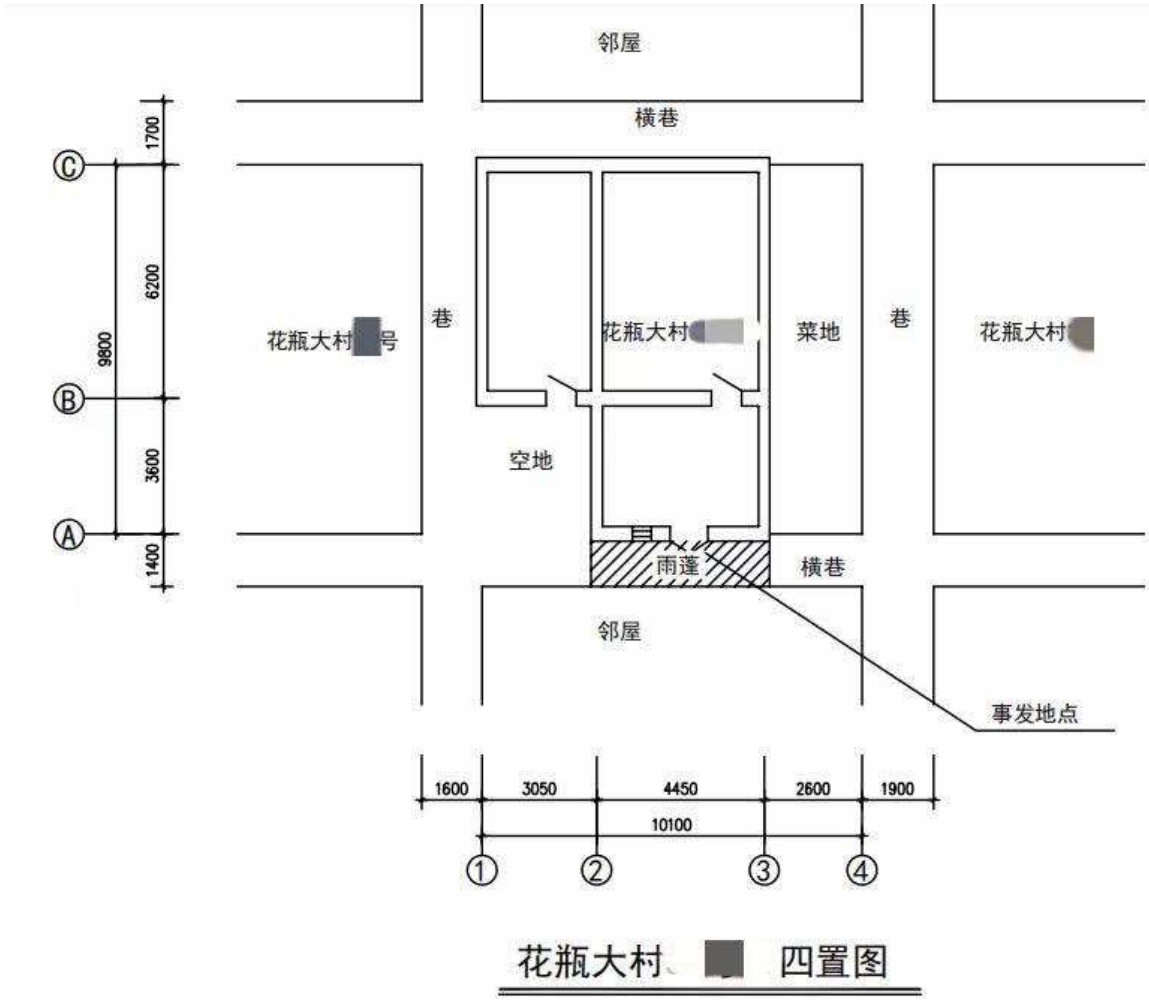
图 4

11 月 13 日 7 时许，青某全、唐某均、阮某娴等 3 人对剩余的房屋墙体等进行拆除，施工期间三人均未佩戴安全帽。青某全、唐某均分别在房屋的不同位置，使用铁撬、铁锤及电钻镐等工具对房屋进行人工拆除，阮某娴则负责将拆除掉落的石块、砖块等清运至场外，至中午 11 时许，基本将房屋的屋面及上部墙体拆除完成，还剩房屋入户门口位置悬挑雨蓬及其下部墙体未拆除，此时已基本没有合适的施工作业面，唐某均见时间尚早，便爬上门口位置悬挑雨蓬上面用铁锤进行砸碎雨蓬施工作业(见附图 4、5、6)，拆除作业前未对悬挑雨蓬的结构情况进行检查，也没有采取相应安全防范措施，拆除过程中悬挑雨蓬突然发生坍塌，导致唐某均随坍塌物从雨蓬上方跌落地面，头部撞到地面上破碎的悬挑雨蓬坍塌构件材料（钢筋、混凝土块、碎石等）。

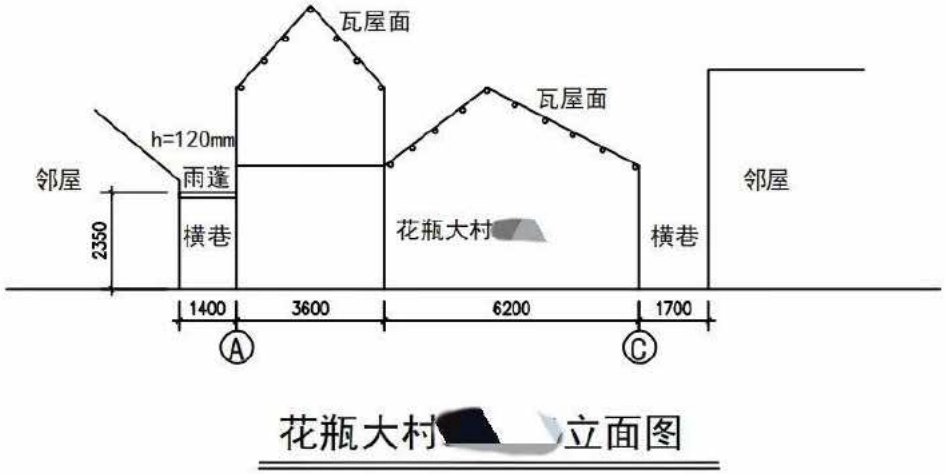
图 5

1.拆除方法不正确。门口雨蓬板为一悬挑飘板结构，其长度约为4.5米，外挑宽为1.4米，结构的抗倾覆能力主要是依靠其上部的砌体自重，另雨蓬宽度方向与相邻的房屋外墙相贴在一起，容易误判为两端支承的简支结构，这要求在施工前须对拆除物现状进行分析并制定相应的安全措施，但施工方并没有编制任何相

2.安全防护措施不到位，拆除作业人员安全意识淡薄。唐某均等工人安全生产意识淡薄，对工作场所不安全因素未能正确识别，反映在施工作业时：一是未配备相应的劳动防护用品（安全帽等）和正确使用[1]；二是未对悬挑雨蓬采取加固措施的前提下将雨蓬梁上部砖砌体的压重荷载拆除导致悬挑雨蓬倾覆；违反国家规范标准“上部结构拆除过程中应保证剩余结构的稳定”的规定；三是在拆除作业时作业人员站在雨蓬板面施工，违反国家标准“拆除作业时作业人员应在稳定的结构或专用设备上操作”的规定[2]。
