鹤山工业城广东科美金属制造有限公司新建智能金属办公用品项目“6·26”一般高处坠落事故调查报告

鹤山市人民政府事故调查组

2026 年 8 月

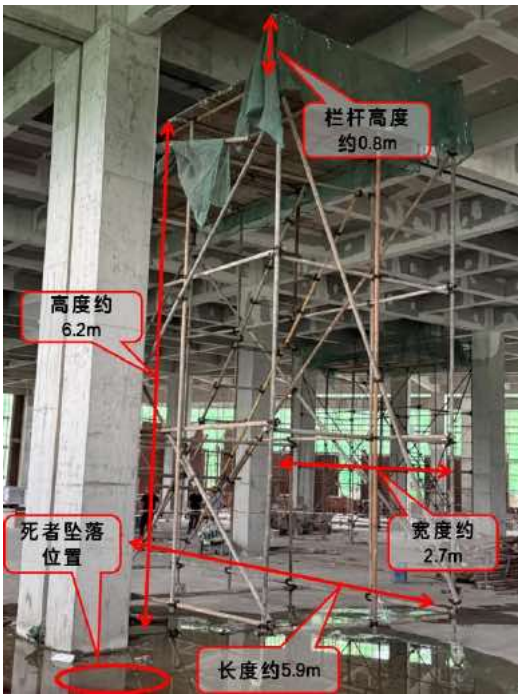
图 2 科美项目- 厂房二首层抹灰作业的移动操作平台

事故发生在科美项目的厂房二（图1所示），其中杨*万跌落的移动操作平台高度约6.2米，长度约5.9米，宽度约2.7米。平台顶部的安全栏杆高度约为0.8米，与移动式操作平台设计方案要求的1.2米不符（图2所示）。现场遗留有杨*万佩戴的安全帽与掉落的连接扣件。

工人杨*万在厂房二层移动式操作平台上开展梁底抹灰作业，作业时未按规定佩戴安全带[7]，未系紧安全帽帽带[8]，擅自使用尚未验收的移动式操作平台[9]。其半蹲探身施工过程中将身体倚靠在平台防护栏杆上，栏杆连接扣件受荷载作用突然失效爆开，致使杨*万失去支撑坠落，引发事故。
