高要活道鹏远机械设备租赁服务部“3·27”一般机械伤害事故调查报告

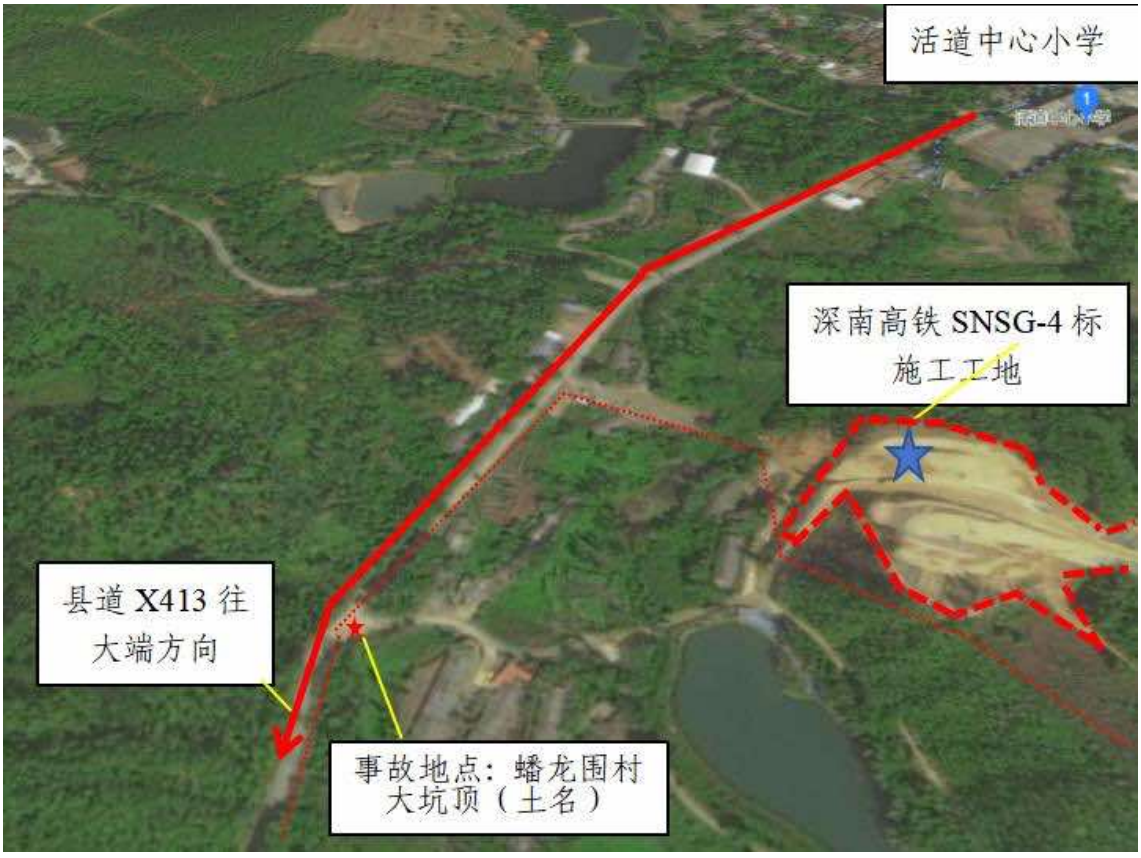
图 1：事故地点示意图

经调查认定，事故发生地点为高要区活道镇县道 X413 与蟠龙围村大坑顶交界路口处，**不属于深南高铁项目 4 标工地范围。**

道 X431 交界处的路口左右均有土堆，导致挖掘机无法正常行驶通过，需使用挖掘机拓宽。
