乐昌北乡前村村新溪组自建房“2·2”一般高处坠落事故调查报告

乐昌市政府事故调查组

2026 年 6 月 8 日

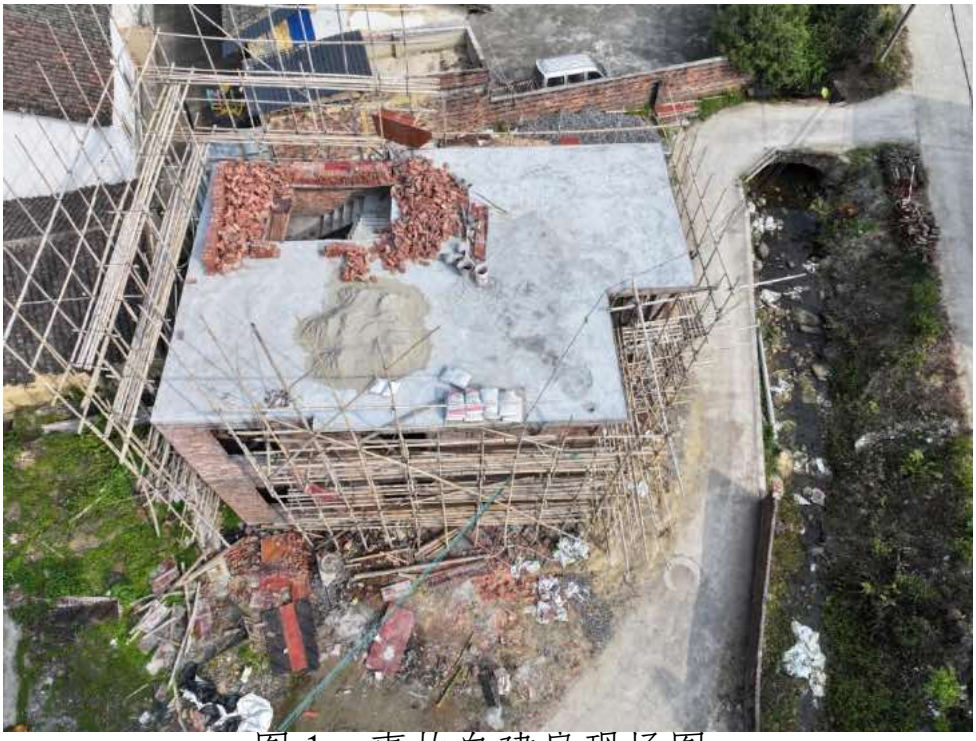
图1　事故自建房现场图

大部分时间都在外地。根据北乡镇政府审批文件和《自建房施工合同》条款，自建房计划盖建二层半住宅，为砖混结构。事故发生时，自建房第二层框架结构已基本完工（如图1），外围搭建有竹制脚手架，为方便原材料吊运作业，房屋一角（即坠落处）未设脚手架。
