# 西樵冯国辉厂房“7·12”一般高处坠落事故调查报告

佛山市南海区人民政府事故调查组

二〇二五年九月二十三日

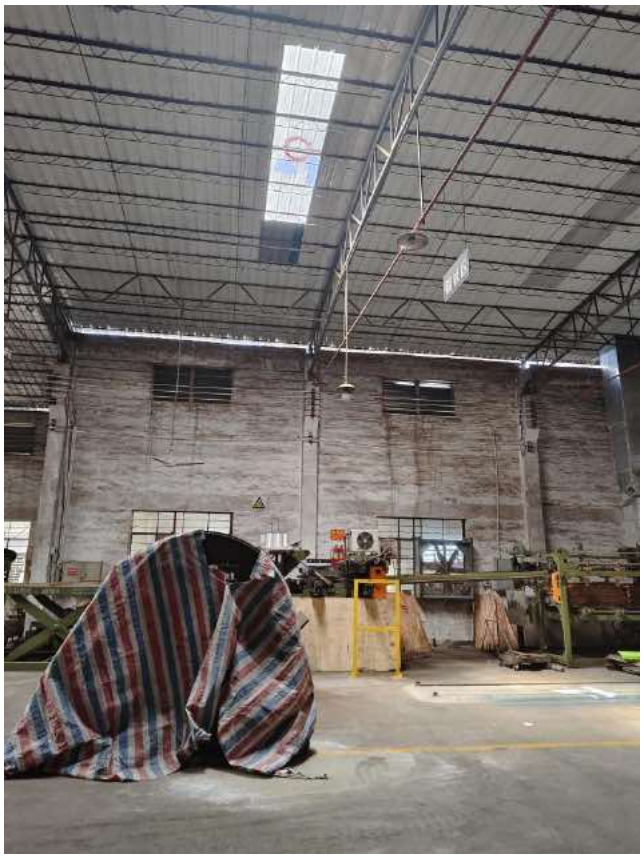
事故发生位置为冯国辉、冯国雄、冯国超厂区南侧一建筑物内，建筑物所处位置属佛山市南海区西樵镇显岗村。涉事建筑物整体呈长方形，长56米，宽20米，砖混结构，以pvc材料瓦片棚为顶，棚顶呈弧形，最高处8.3米。建筑物西往东方向第二块透明pvc瓦片处破损有两洞，邹祖红坠落位置位于上述破损pvc瓦片处下方，破损pvc瓦片离地8.25米，距离建筑物北墙10.7米，距离西墙9.6米。破损pvc瓦片处棚顶朝天面东南侧7米处有散落白色水管、瓶装物、红色挂钩、蓝色抹布、白色袋装物。

事发位置棚顶俯视图

棚顶采光瓦破损情况

事发位置情况
