广东省中山市石岐街道“5·2”一般电梯碰撞事故调查报告

广东省中山市石岐街道“5•2”一般电梯碰撞事故调查组

2025 年 9 月 26 日

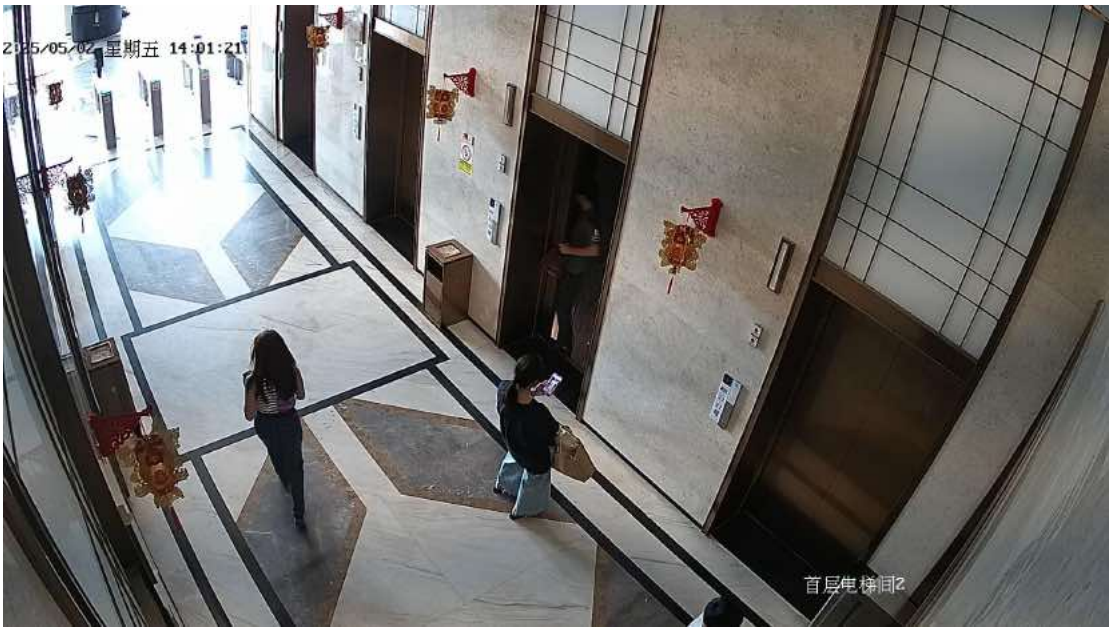
（图一）

14 时 00 分 35 秒（如图一），黄某朋乘坐事故电梯抵达 1 楼时，按下轿厢内 22 楼选层按钮后走出轿厢等候。
