“ 11 · 14 ”

“11·14”

2025年11月14日，新会区沙堆镇江门三和管桩有限公司一名员工在操作装载机（铲车）在进行拉釜作业过程中发生一起亡人事故，造成一人死亡，直接经济损失约154.8万元。

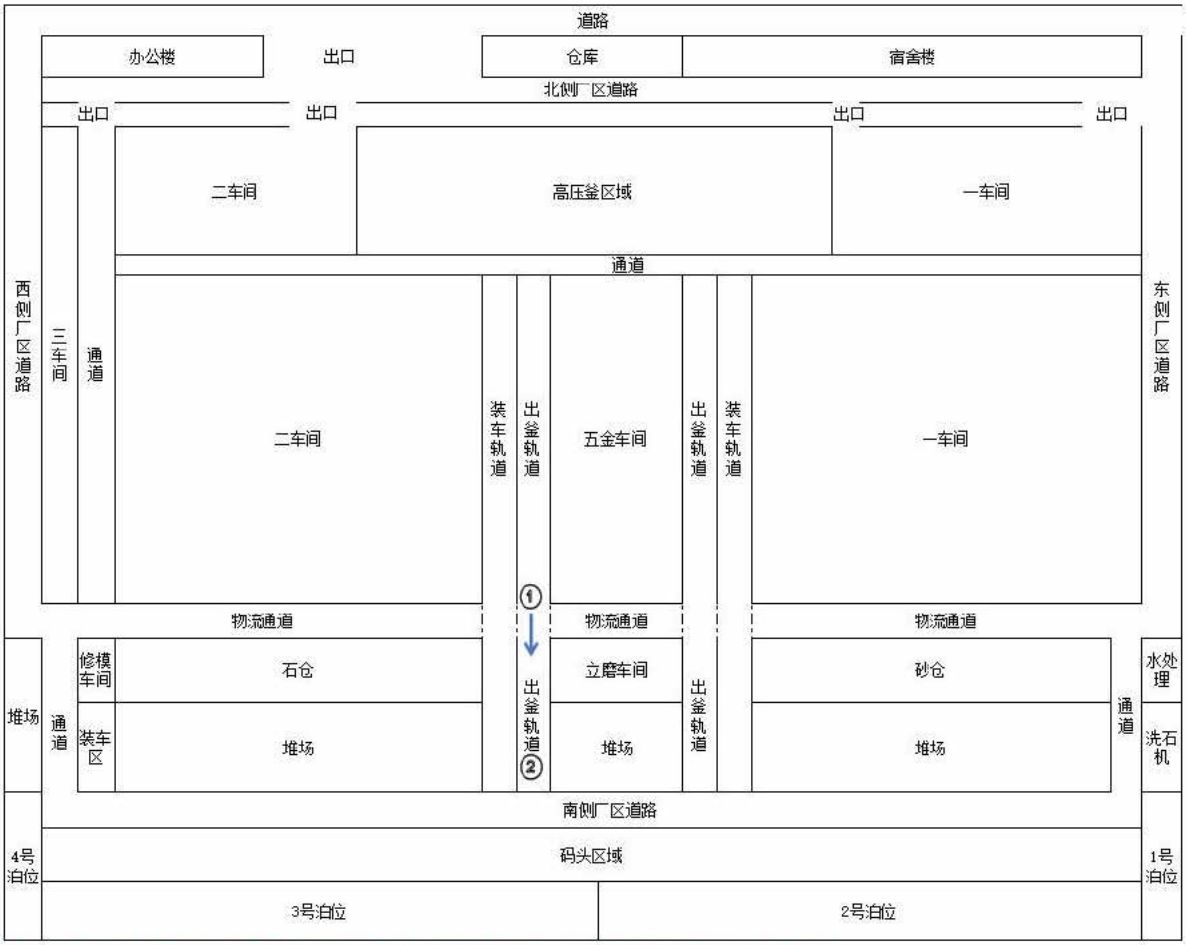
江门三和 厂区平面图

新会区沙堆镇江门三和管桩有限公司二车间二段牵引作业区域。（见附图）

注：1号点为事故发生具体位置（二车间出釜轨道），箭头方向为铲车车头方向；
2号点为釜车卸货目的地。
