广东茂名滨海新区“12•27”渔船事故调查报告

2025年12月27日10时50分左右，茂名滨海新区电城镇小型渔船“粤茂滨渔18116”在莲头深水养殖网箱区附近海域（东111°15.281′、北纬21°23.972′）作业期间，被交汇的大型渔船拖拽造成渔船沉没，事故导致船上作业人员1人死亡，直接经济损失5元。

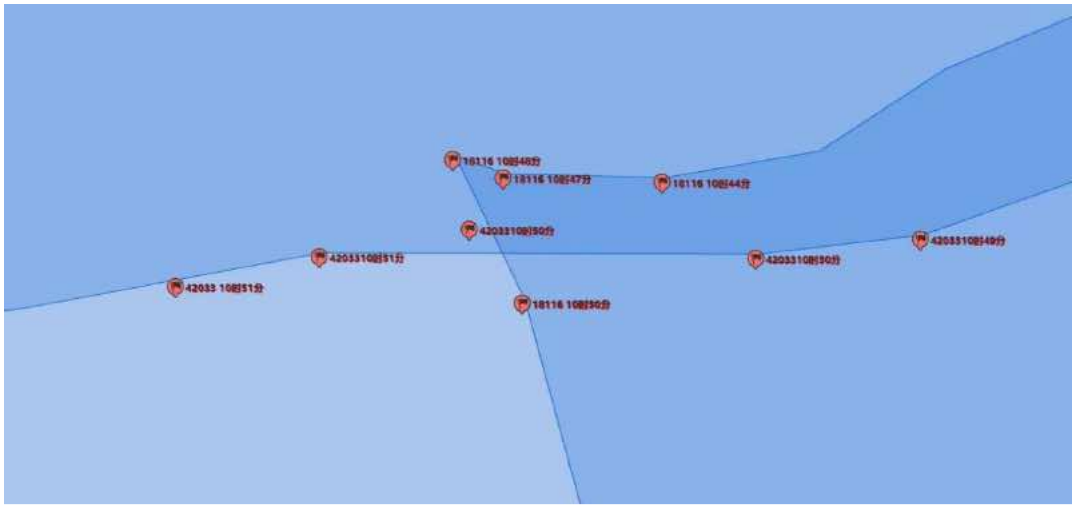
附图1

1.“粤茂滨渔42033”与“粤茂滨渔18116”的航迹比对：“粤茂滨渔18116”船于2025年12月27日10时50分04秒（“粤茂滨18116”渔船AIS信号消失）在东经111°15′26.5680″、北纬21°23′53.8584″位置，与“粤茂滨渔42033”船于2025年12月27日10时49分16秒在东经111°15′35.8560″、北纬21°23′55.3488″位置相距270米，与“粤茂滨渔42033”船于2025年12月27日10时50分秒在东经111°15′32.0256″、北纬21°23′54.9096″位置相距160米，航迹存在交汇。（见附图1、附图2）

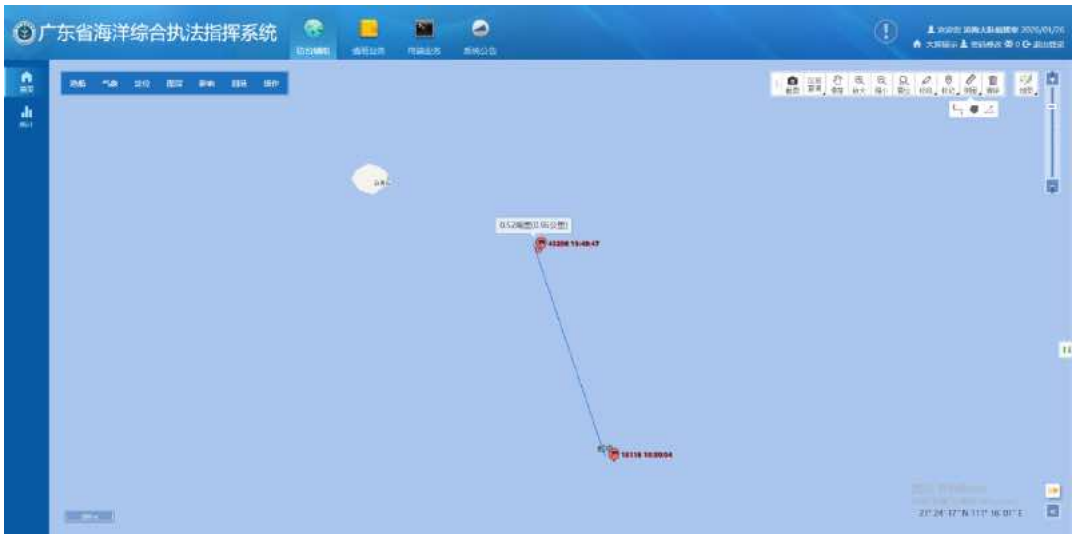
附图3

2.“粤茂滨渔43286”与“粤茂滨渔18116”的航迹比对：“粤茂滨渔18116”船于2025年12月27日10时50分04秒（“粤茂滨渔18116”渔船AIS信号消失）在东经111°15′26.5680″、北纬21°23′53.8584″位置，与“粤茂滨渔43286”船于2025年12月27日10时49分47秒在东经111°15′16.4520″、北纬21°24′23.1300″位置相距960米，航迹不存在交汇。（见附图3）

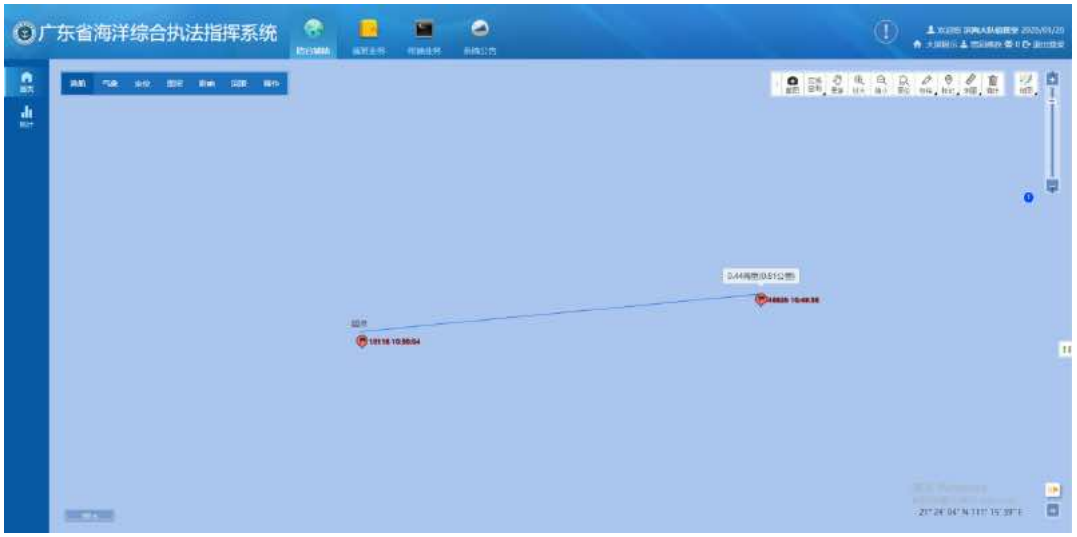
附图4

3.“粤茂滨渔46628”与“粤茂滨渔18116”的航迹比对：“粤茂滨渔18116”船于2025年12月27日10时50分04秒（“粤茂滨渔18116”渔船AIS信号消失）在东经111°15′26.5680″、北纬21°23′53.8584″位置，与“粤茂滨渔46628”船于2025年12月27日10时49分56秒在东经111°15′54.2520″、北纬21°23′56.7384″位置相距810米，航迹不存在交汇。（见附图4）

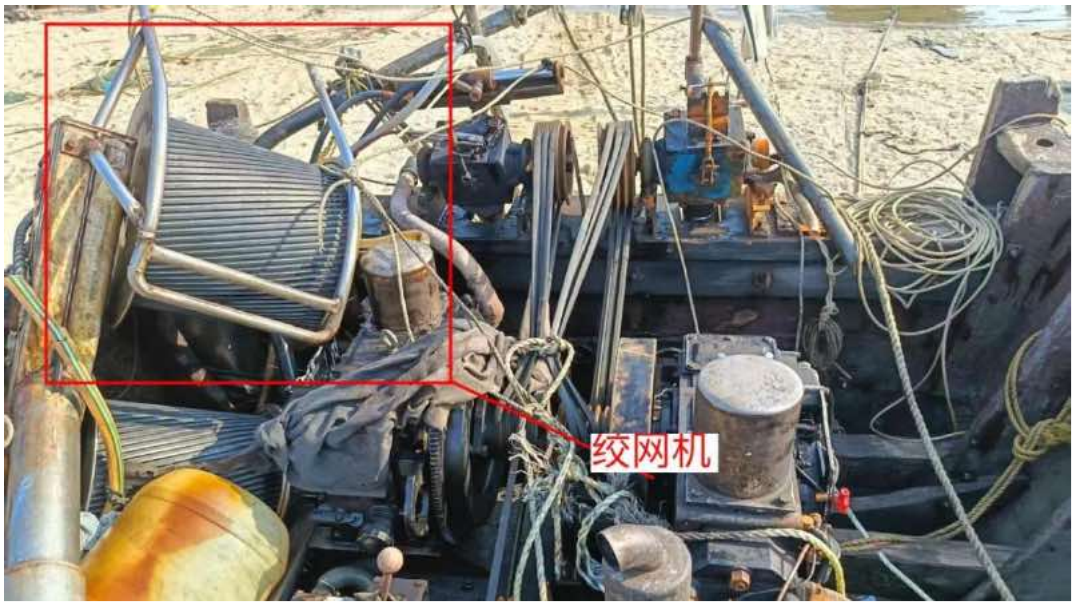
附图5

2.位于船艏的绞网机与基座分离脱落，掉落在船尾处（见附图5、附图6）。

3.根据以上信息，可推断出“粤茂滨渔18116”渔船系由于拖网绳被拉拽，导致船尾沉没，船头朝天，从而使绞网机从靠近船头的基座脱落，往船尾掉落。该船在沉没过程中保持船尾朝下，船头朝上的姿态，导致在沉到海底时，U型螺旋桨桁架被撞断，右舵轴撞弯。

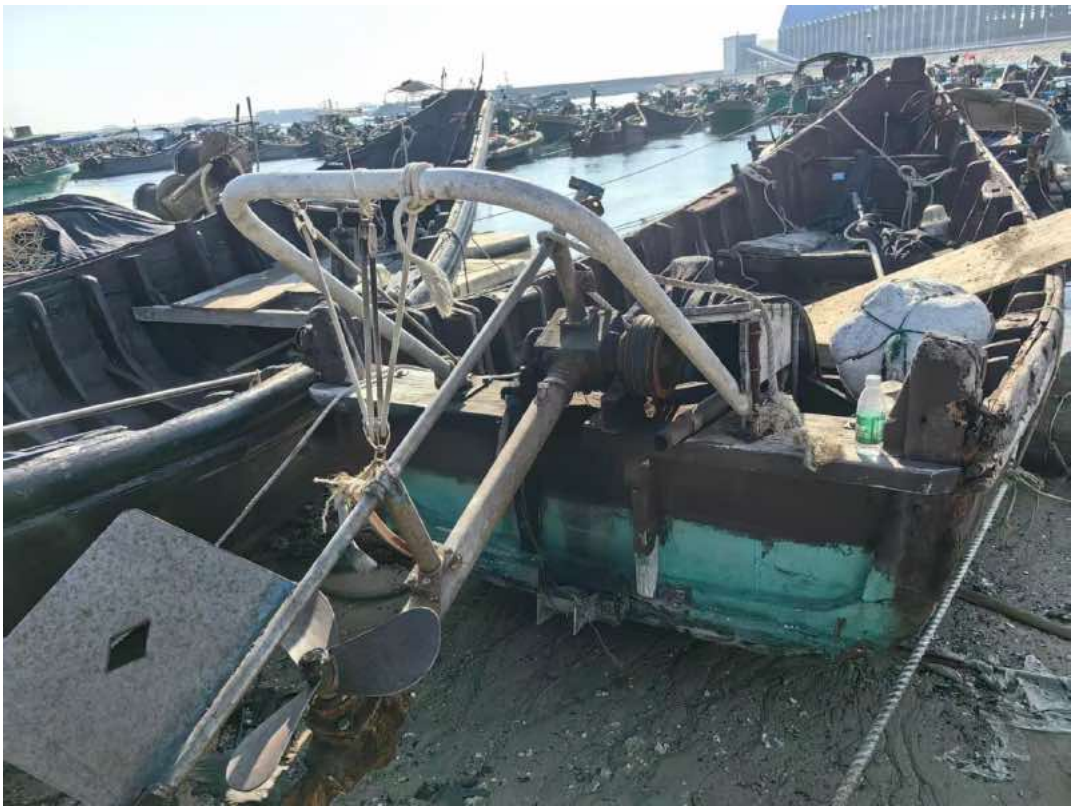
附图7

3.船尾部U型螺旋桨桁架与船体连接的2根架柱从与船体连接处断裂。（见附图7，桁架原型可参考附图8）

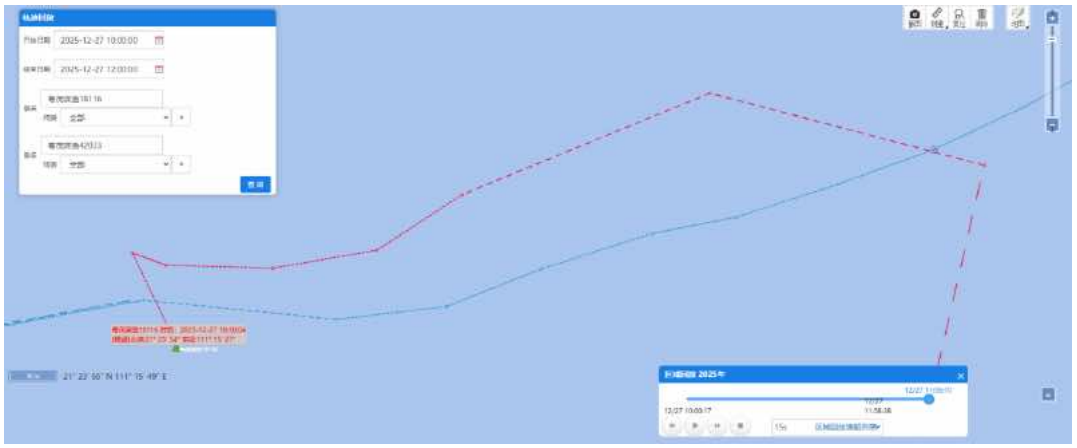
附图16

1.通过“粤茂滨渔42033”渔船航迹图分析，其在2025年12月27日10时50分左右与“粤茂滨渔18116”渔船交汇，两船最近距约为160米。（见附图16）

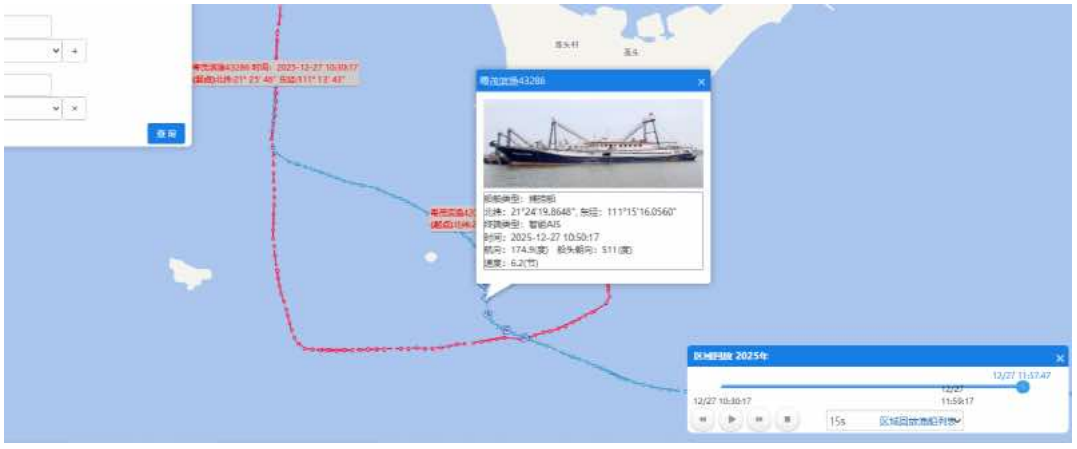
附图17

2.根据“粤茂滨渔43286”渔船船长高*亮提供的证言以及船上视频记录证实，“粤茂滨渔43286”渔船于2025年12月27日10时49分47秒航行在东经111°15′16.0560″、北纬21°24′19.8648″位置时，船长高*亮目视到前方约1海里处有1艘大船在航行（通过航迹及时间比对，确认为“粤茂滨渔42033”渔船）。（见附图17）

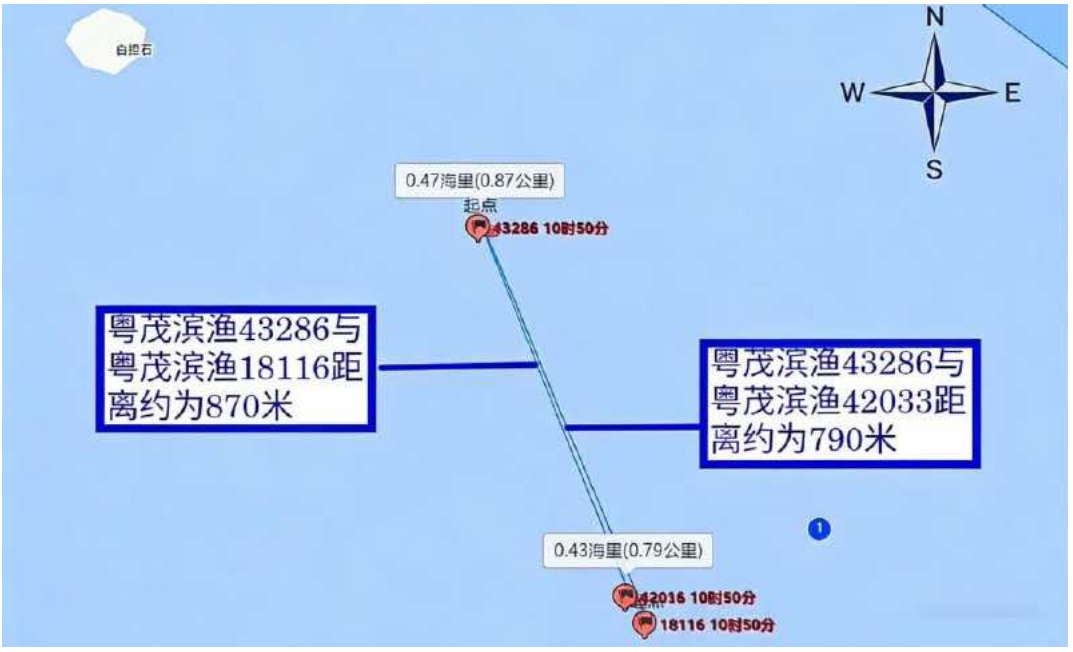
附图19

2025年12月27日10时50分“粤茂滨渔43286”渔船与“粤茂滨渔42033”渔船距离约为790米；与“粤茂滨渔18116”渔船距离约为870米。（见附图19）
