湛江经济技术开发区广东特聚新材料科技有限公司在建项目“8•20”一般高处坠落事故调查报告

编制单位：湛江经济技术开发区广东特聚新材料科技有限公司在建项目“8•20”一般高处坠落事故调查组

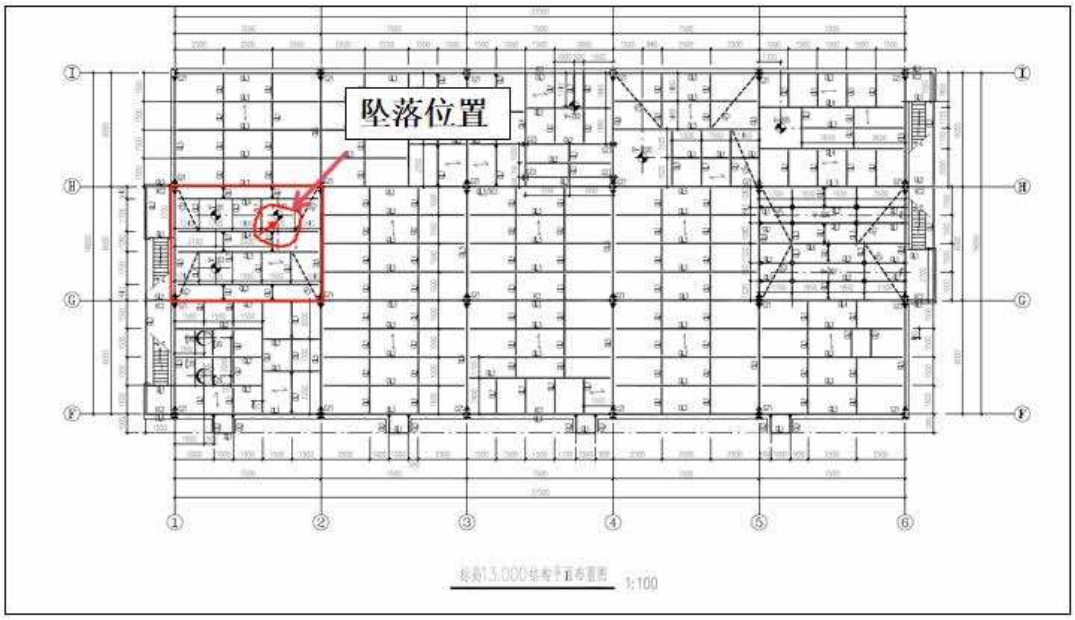
图 2：事发位置图示

贵班组成员回聚合单元继续施工。8 月 20 日上午 11 时 22 分左右，纪某红在聚合单元框架 6.5 米层收拾好施工工具后，准备下班，纪某红从作业点至直爬梯过程中，未按规定沿施工安全通道通行,违规抄近路选择从 6.5 米层钢梁（宽 250mm）处通行，行走过程中从聚合单元框架 6.5 米层坠落至地面，造成身体受伤，经抢救无效死亡。

2.事发具体位置为主装置（1 号线）聚合单元 6.5 米[1]框

架钢结构一孔洞，根据设计图，孔洞规格为 1720*1720mm，旁边框架 H 型钢宽度为 250mm（图 2、图 3）。

地面6.5米的高处作业时，未将安全带系挂在生命绳上，未走安全通道，冒险在狭窄的钢梁上行走。其违规冒险行为是导致事故发生的直接原因。

1.施工现场本质安全措施不到位。聚合单元框架钢结构作业层面未按《钢结构工程施工规范》（GB 50755-2012）第16.3.1条“钢结构安装所需的平面安全通道应分层面连续搭设”的规定，搭设完整、连续、可靠的安全通道，未及时挂设好安全网，仅靠现有的跳板和生命绳，未能形成规范完整的安全行走路径，未能从物理上杜绝违章通行。

（三）山东英蓝公司要压紧压实企业安全生产主体责任。一是立即进行全面、深刻的内部整顿。要重新审视并完善全员安全生产责任制，确保从公司到项目、再到班组的全员安全生产责任链条无缝衔接。要严格执行安全风险分级管控和隐患排查治理制度，对高处作业等高风险环节，必须采取最严格的管控措施，确保安全投入到位、防护措施到位。**二是提升安全教育培训实效。**改变“走过场”式的培训方式，结合具体岗位风险和事故案例，开展有针对性的、互动式的安全教育和技术交底，确保每一位从业人员，特别是劳务派遣人员，都能熟知岗位风险、掌握安全规程、具备应急能力。**三是强化施工现场本质安全水平。**要严格按照《钢结构工程施工规范》、《建筑施工高处作业安全技术规范》等标准规范，为高处作业人员设置安全、便捷、连续的通道（如设置水平安全绳、搭设标准通道板等），在临边、洞口等危险部位规范设置防护栏杆、安全网等防护设施，从物理条件上最大限度减少人员暴露于危险环境的机会，杜绝违章通道。**四是规范事故应急处置和信息报送机制。**要进一步完善、优化事故应急处置和信息报送程序，加强相关机制和程序的教育
