龙川社会治安综合治理中心改造项目“6•11”一般触电事故调查报告

龙川县人民政府门户网站 www.longchuan.gov.cn 2026-01-09 来源： 龙川县应急管理局 阅读人次： 102

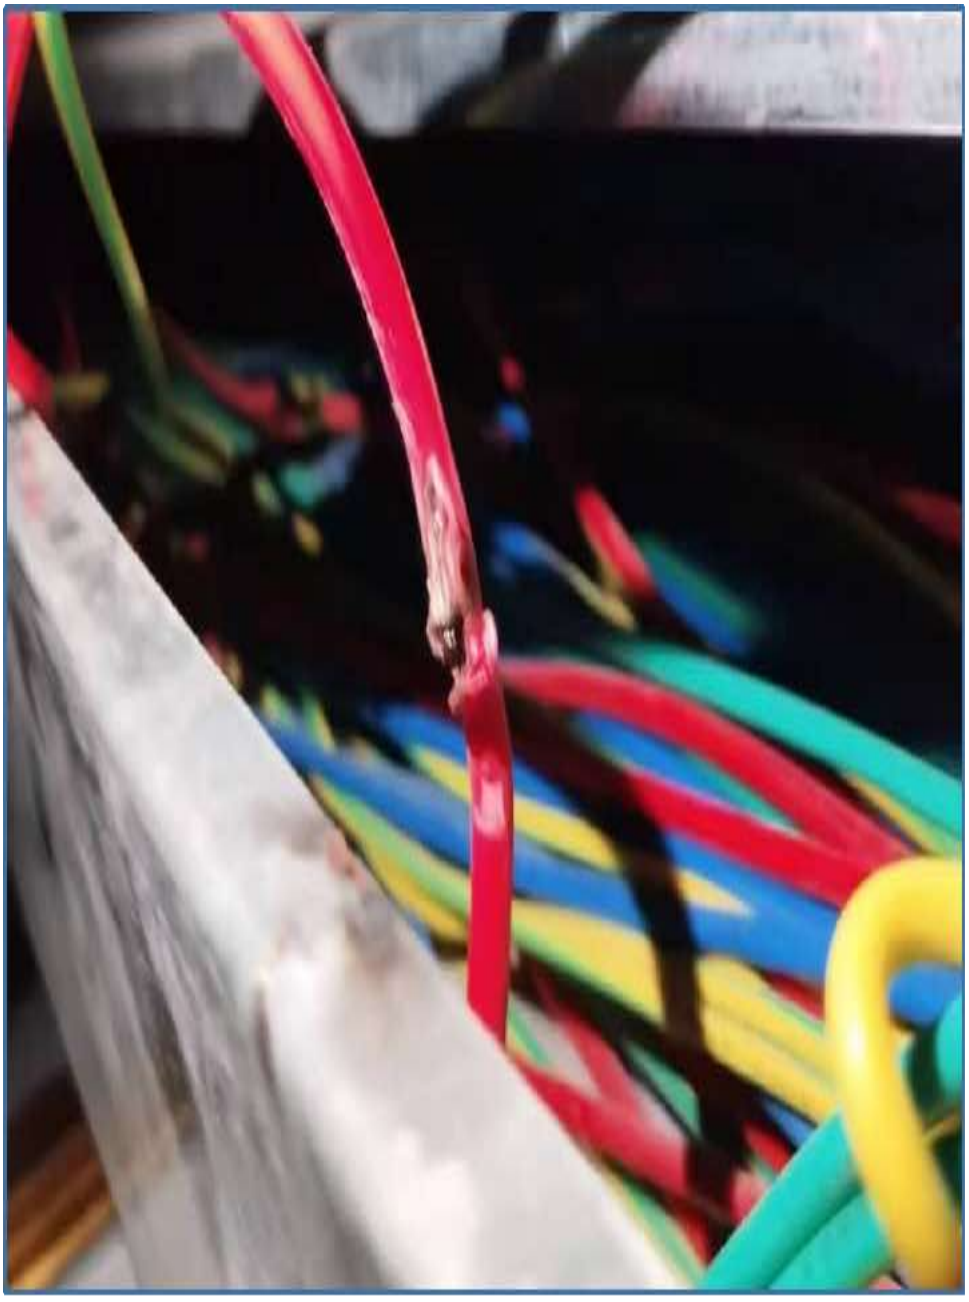
经调查，在检修过程中，钟家健为查找故障点对线路进行移动和整理时，其中一条未断电回路电缆的绝缘层因与铝制天花板龙骨锋利面接触摩擦而破损，导致导体裸露。钟家健在未察觉该带电部位的情况下肢体接触到裸露导体，从而导致触电事故的发生。

电线与铝制天花板龙骨摩擦破损放电导致烧焦状

破损裸露电线

[3]《龙川社会治安综合治理中心一楼天花板配电线路鉴定分析报告》：通过对龙川县社会治安综合治理中心一楼大厅天花位置配电线路调查，根据现场低压配电线路走向，导线敷设等实际情况分析，结果如下：一楼大厅天花内低压线路敷设布置混乱，部分低压导线未做防止外部机械性损害保护，不符合《低压配电设计规范》CBS0054-2011中 7.1.2.3要求。其中一红色电源线外皮绝缘层破损可见铜导线，存在漏电触电风险；导线绝缘层及相邻龙骨均有明显的烧焦和放电痕迹，符合铜导线对龙骨放

电特征。综上所述，龙川县社会治安综合治理中心一楼大厅天花配电线路敷设混乱，导致电线破损与龙骨接触放电，符合事故的直接触发因素。

项目管理人员应当在电气检修等高风险作业中履行全过程监督职责，及时制止违章操作；施工单位要完善定期检查制度和电气线路标识，对隐蔽线路、老化线路等风险点开展专项检查，及时消除隐患。
