来宾三江口新区高性能纸基新材料项目“4·27”一般车辆伤害事故调查报告

来宾市政府事故调查组

2025 年 6 月

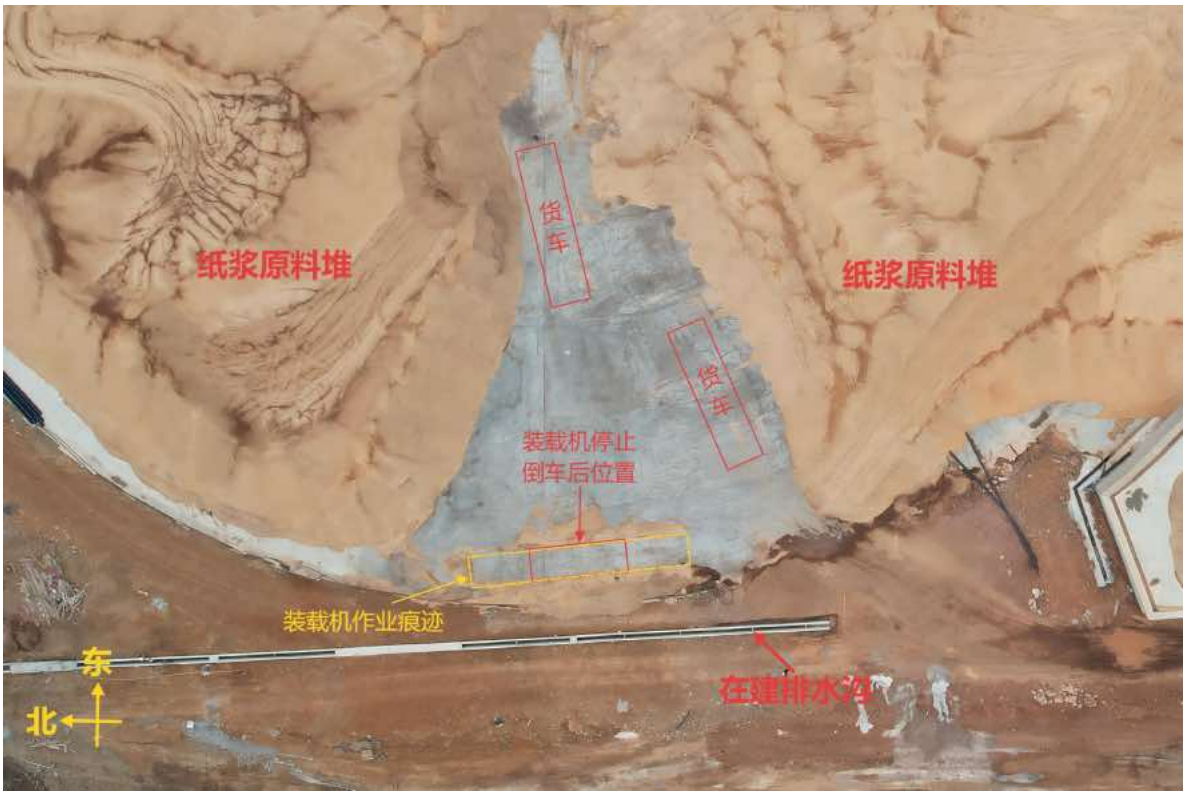
图 1 事故现场示意图一

事故现场位于项目二期的原料堆场 2#圆堆西侧空地，空地呈三角形，地面为混凝土，空地南、北两侧为纸浆原料堆，南侧纸浆原料堆高约 10m，北侧纸浆原料堆高约 8m，空地西侧外为正在建设的排水沟。事发时，空地停放有 2 辆卸货的货车（位置详见事故现场示意图二）。事故现场遗留一条长约 20m、宽约 3m 的装载机铲料作业后留下的痕迹，痕迹东侧边沿地面为散落纸浆原料木片，痕迹北侧边沿地面为装载机铲料作业后留下的纸浆原料木片堆，装载机停放于痕迹中部位置，装载机底部中央为一辆倾倒的电动自行车。
