山西义棠煤业有限责任公司
“8·21”一般触电事故调查报告

介休市人民政府事故调查组

2025年10月

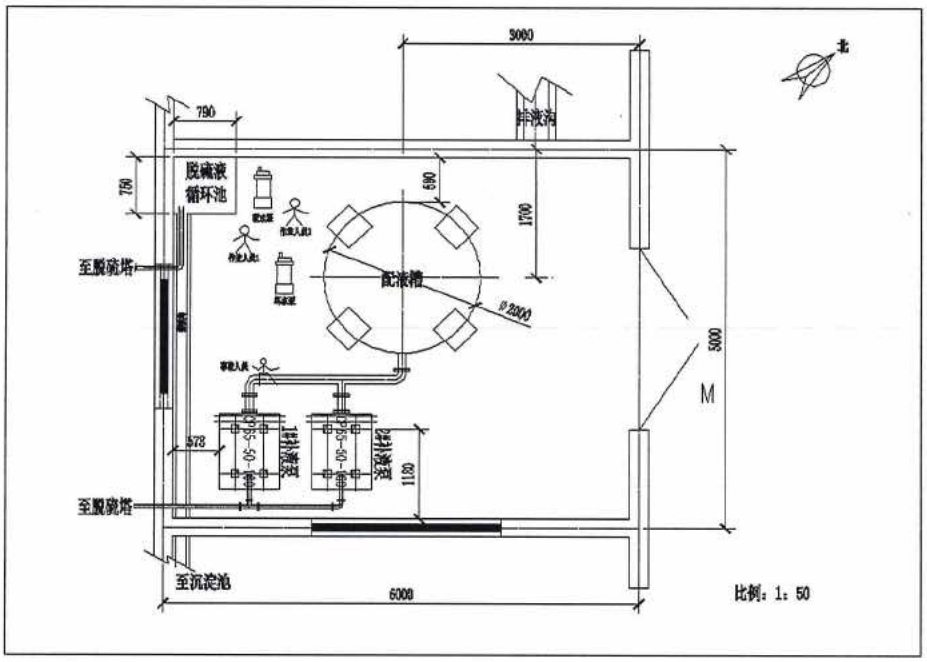
图1：事发时现场脱硫站补液泵房平面布置图

脱硫站补液泵房内布置有1个9m³配液槽，1个2m³脱硫液循环池、2台CP65-50-100补液泵、2台潜水泵（1台新80JYWQ50-30-7.5型潜水泵，功率7.5kw，自重130kg；1台旧BQW25-45-7.5型潜水泵，功率7.5kw，自重120kg），其中2台补液泵之间有一电工工具包，新旧2台潜水泵均在房内地面，排水管路、电源线路均未连接。由二层配电室引下的潜水泵供电电缆（ZB-YJV 4×10　0.6/1KV）搭在排液管路上，电缆头有约20cm外绝缘护套已剥去，其中三根芯线已裸露出约3cm铜线并用绝缘胶带包裹。（具体数据见技术调查报告）。

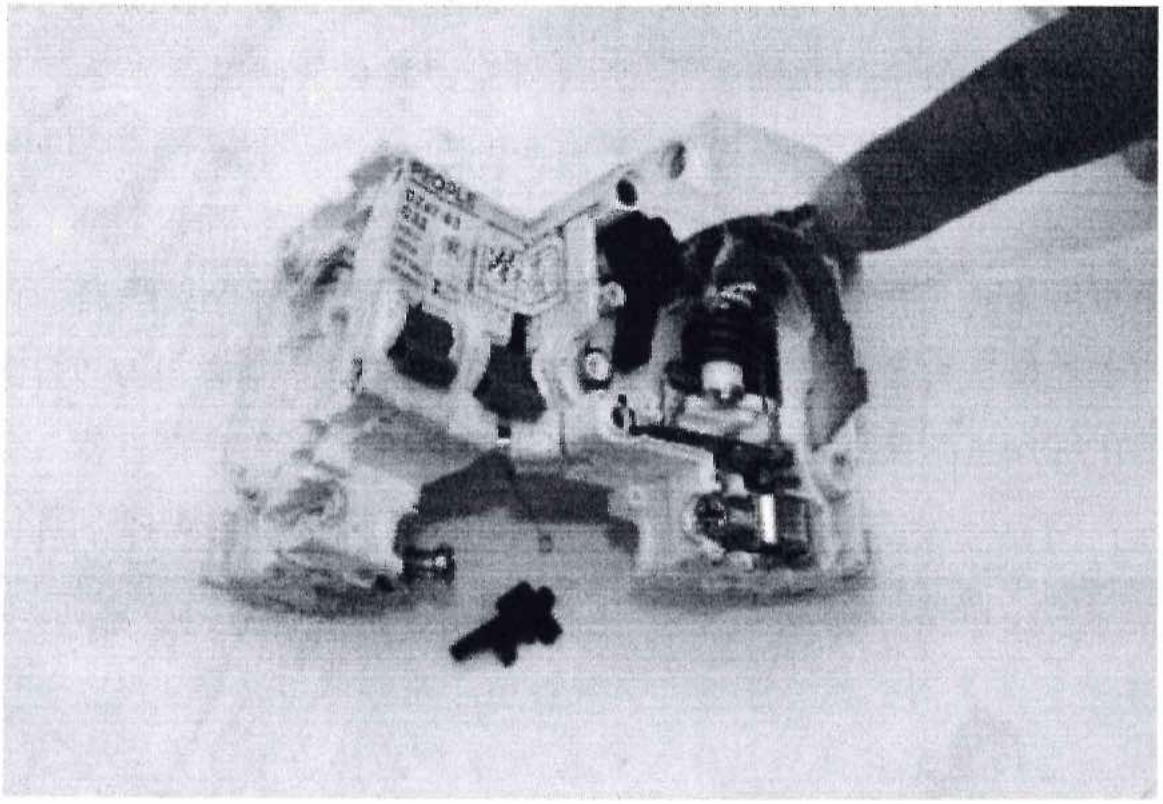
图 7：破拆空气开关检查

潜水泵控制开关触头烧损粘连，开关断开时未能彻底断开供电电源，导致潜水泵供电电缆在控制开关断开的情况下一相（C 相）仍处于带电状态。

经专家组在现场技术调查过程中，对水泵的空气开关用电笔测试，C 相有带电现象。拆除下来，对该空气开关进行破拆查验后，发现空气开关 C 相有烧黑、粘连现象，其他两项触点也有不同程度的烧伤迹象。详见附图 7-8

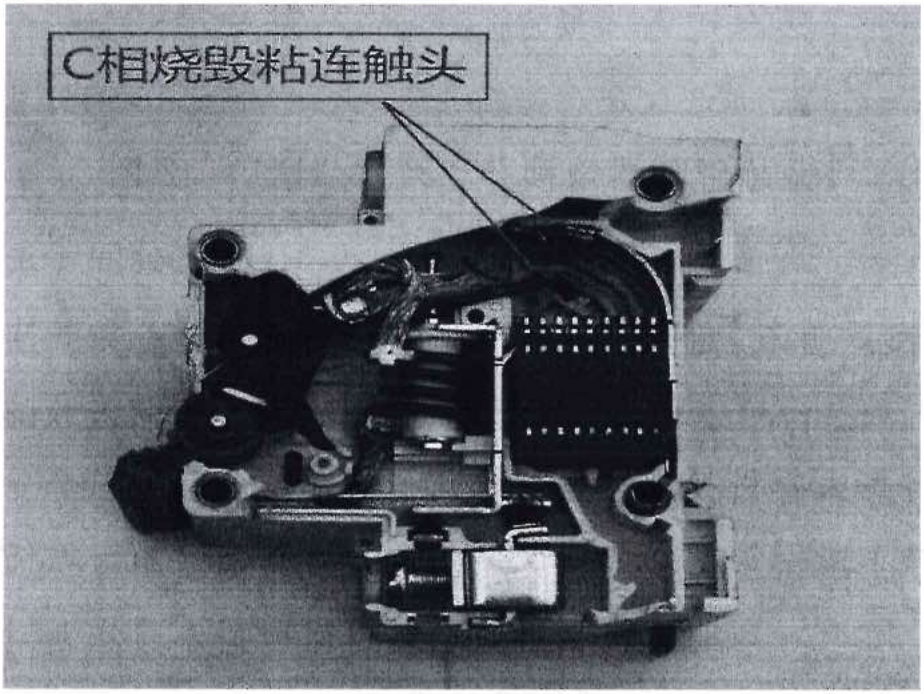
图 8：控制潜水泵空气断路器 C 相触头

1.电气设备设施检查维修制度落实不到位，未能及时发现潜水泵控制开关烧毁一相粘连。
