晋安区新店镇西庄小区12号楼“1

日期：2025-04-07 10:58 来源：福州市消防救援支队 浏览量：19656

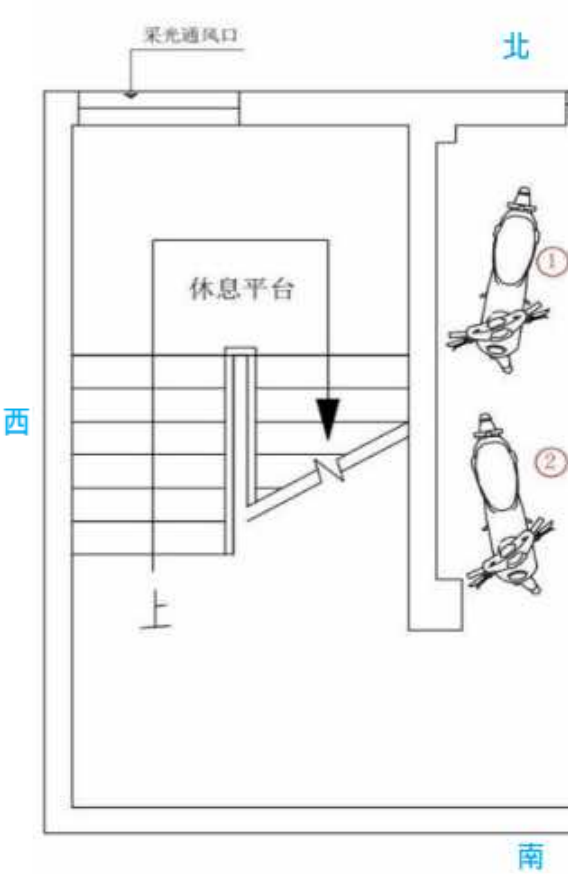
图6 一层门厅平

2.电动自行车停放情况：火灾发生时，门厅内共停放7辆电动自行车，西见图 6）。经核查，7号车长期闲置未使用，其余1至6号车均为12月2日13时为凌某丽；3号车主为王某珍；4号实际使用人为谢某霞；5号实际使用人为子电池外，其余车辆均为铅酸电池，门厅区域未配置充电设施。
