# 辽宁刚亿经贸有限公司“12·22”
# 一般机械伤害事故调查报告

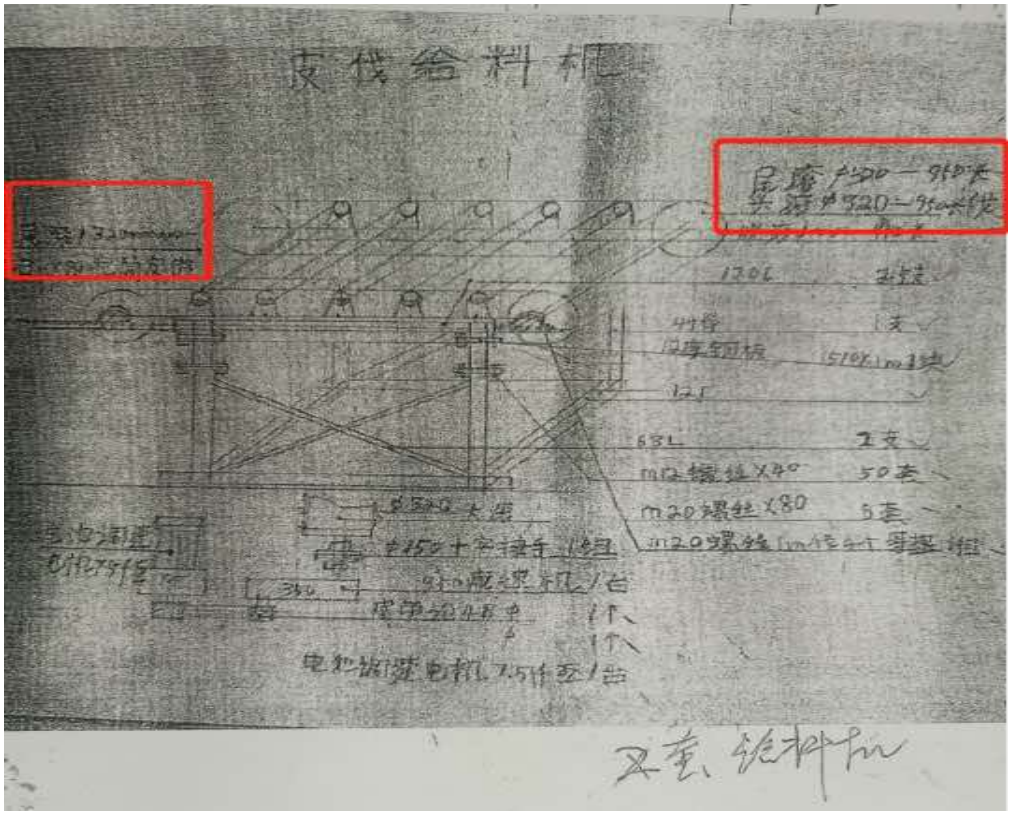
图 1 给料机图纸

涉事设备给料机本体上无铭牌，无设备名称和型号。经现场测量，设备尾滚尺寸φ320mm*950mm，与其后辽宁刚亿公司提供的图纸一致（图纸无设计单位、设计人员和设计日期等基础信息）。根据图纸，该设备出厂时旋转尾滚和传动皮带等部位未配备防护罩，也未配置防止物料或零件射出的防护措施。现场勘察发现，设备两侧（皮带水平传输方向）焊接了简易钢制防护挡板，每侧挡板厚5mm，高400mm。设备图纸见图1，设备现场情况见图2，设备防护挡板见图3。

辽宁刚亿公司安全管理缺失，洗煤厂给料机安全防护设施存在缺陷，未对作业人员马国涛进行安全教育和培训，马国涛在未停机、未采用专用工具的情况下处理皮带跑偏，造成右臂被卷落。

3.辽宁刚亿公司隐患排查治理不到位，未及时发现并消除作业现场存在的安全隐患，给料机安全防护设施存在缺陷，且无安全警示标志。

1.辽宁刚亿公司一要深刻吸取本次事故教训，学习领会安全生产有关法律法规和政策文件要求，牢固树立安全发展理念，牢牢守住安全生产底线，严格落实企业安全生产主体责任，切实加强安全管理工作，提升全员安全生产意识。二要严格遵守《安全生产法》等法律法规要求，建立健全并落实本单位全员安全生产责任制，组织制定并实施本单位安全生产规章制度和操作规程，组织制定并实施本单位安全生产教育和培训计划，制定应急预案、做好应急演练。三要完善相关设备设施，加强设备管理，根据国家相关法律法规和标准完善安全防护设施，确保符合安全生产条件。四要建立安全风险分级管控和隐患排查治理双重预防工作机制、消除生产安全事故隐患。
