荆州综合保税区（一期）工程总承包项目“11.11”一般高处坠落事故调查报告

2022年11月11日上午9时10分左右，荆州经开区荆州综合保税区（一期）工程总承包项目D3保税仓库建筑工地发生一起致1人死亡的一般高处坠落事故，直接经济损失180万元。

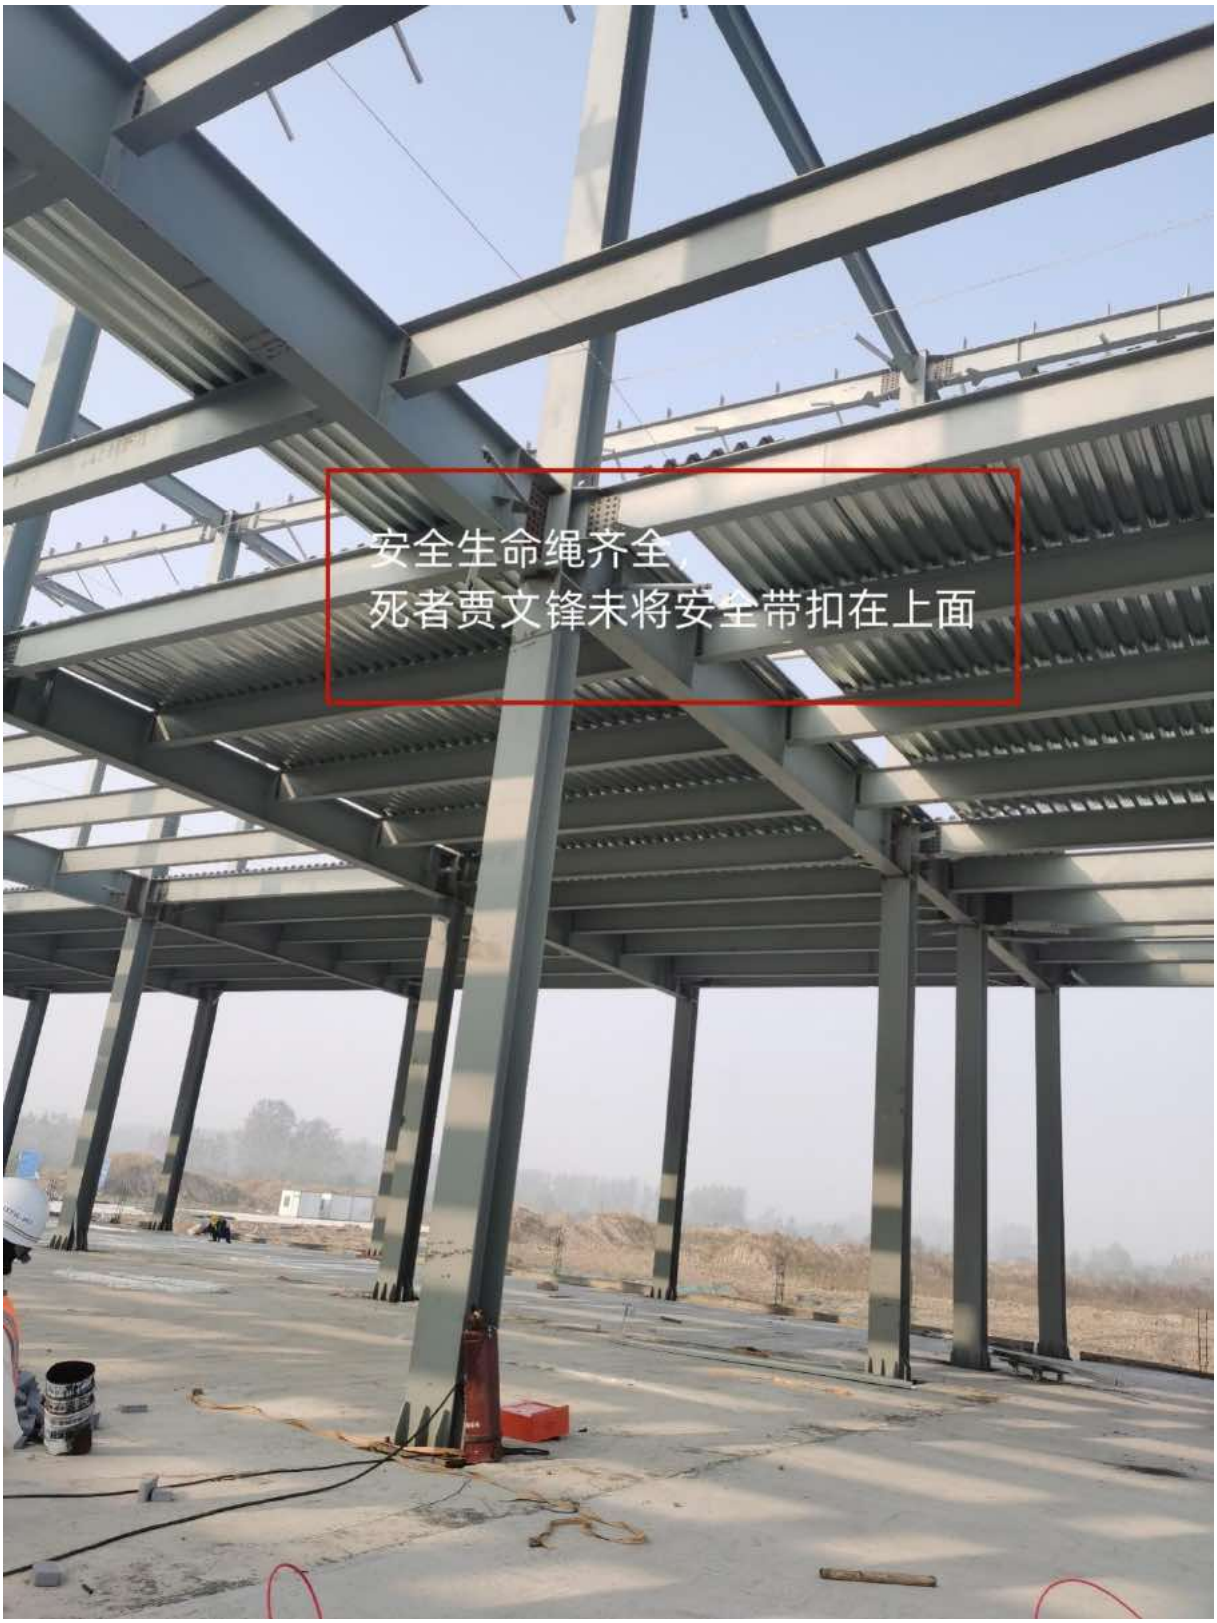
事故发生在项目 D3 保税仓库西，事故发生时 D3 区工程进行到⑧轴/K 轴钢结构安装，因疫情影响材料进场不足，处于停工状态。

发生事故的D3保税仓库

发生事故的⑧轴/K轴

富煌公司安装工贾文锋不具备高处作业资质，安全意识淡薄，停工期间随意进入荆州综合保税区（一期）工程总承包项目D3区并爬上二楼钢梁收拾其之前作业留下的工具；过接口时违反高处作业操作规程将安全带双扣在安全生命绳上同时解除，不慎失足，从7.2米高的钢梁跌落地面死亡。
