荆州市路灯管理服务中心“9·18”一般物体打击事故调查报告

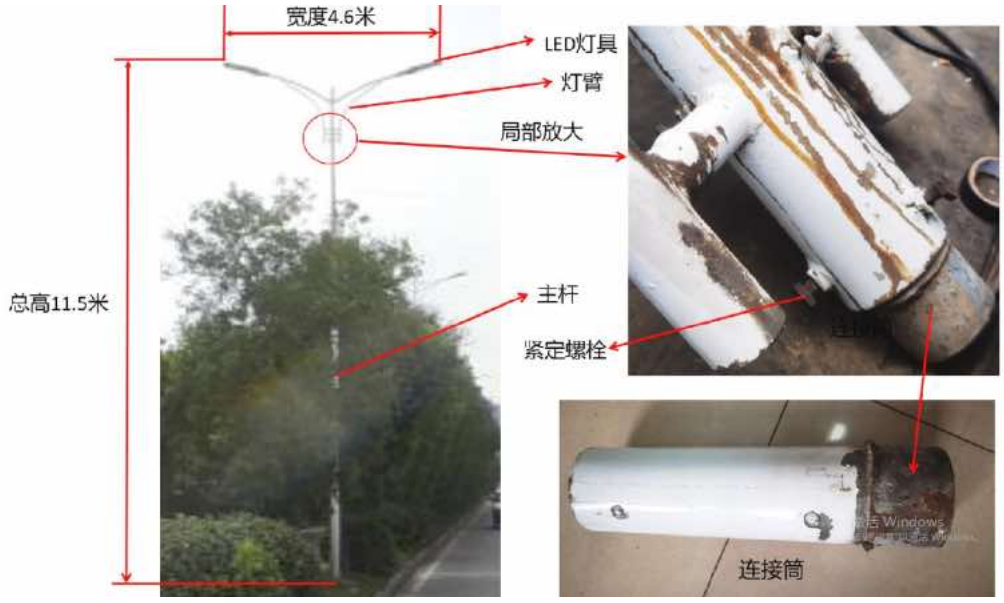
图 3 涉事路灯总体结构

涉事路灯为一种双臂灯杆路灯,其总体结构如图 3 所示，由主杆、灯臂、LED 灯具等部分组成，主杆、灯臂主体生产厂家为扬州市现代照明电器有限公司，路灯总高 11.5 米，总宽 4.6 米，主杆为中空锥形结构，下口径 190 毫米，上口径 76 毫米，壁厚 4 毫米。路灯灯杆底座边长 35 厘米，厚度 2

厘米，周边采用 4 个螺栓固定在混凝土基座上，事发时灯杆底座上方敷设的混凝土保护层已被扒开，如图 4 所示。

路灯主杆和灯臂之间采用连接筒相连（见图 3），连接筒为中空锥形结构，经测量获得连接筒尺寸参数（见图 6），大端外径 69 毫米，小端外径 64.6 毫米，壁厚 4 毫米。连接筒和主杆焊接为一体，大端插入主杆上端的安装孔中（见图 7），连接深度约为 44.6 毫米，在边缘与主杆端部焊接。安装灯臂时，将灯臂下端与连接筒套接，采用紧定螺栓加以固定。
