良庆区那马镇南宁市青塔化工厂“10·22”中毒事故调查报告

2022年10月22日8时许，位于南宁市良庆区那马镇的南宁市青塔化工厂发生一起危险化学品泄漏事故，造成1人死亡，4人受伤，社会影响较大。

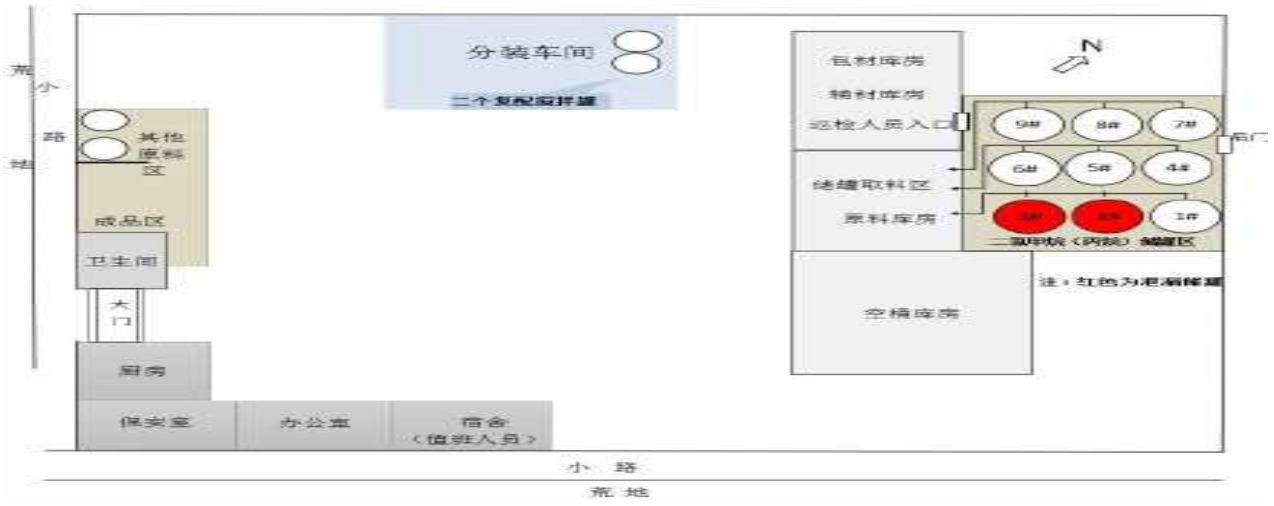
图 1 南宁市青塔化工厂平面布局示意图

事故现场位于良庆区那马镇那锦坡六加岭区青塔化工厂区内，宿舍房和保安室内为发现伤亡人员场所，原料储罐区为发生泄露物的位置。（见图 1）
