金沙西洛“10·18”一般道路运输事故调查报告

金沙县人民政府事故调查组

2025年12月

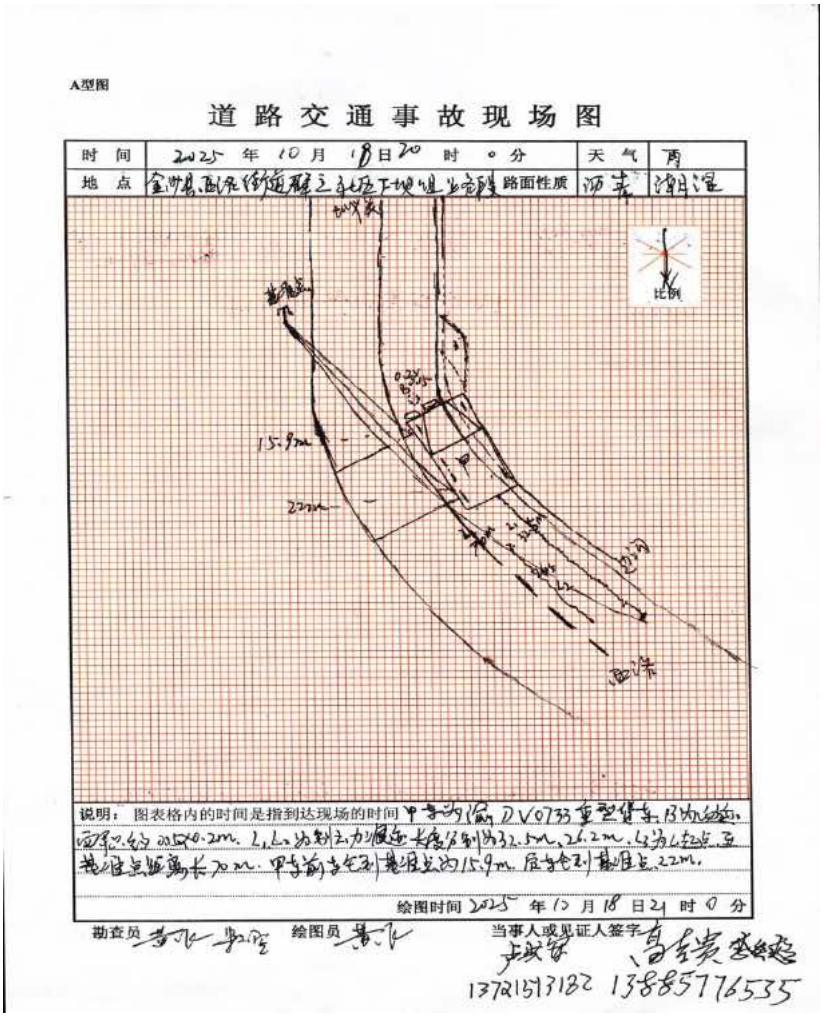
事故中心照

2025年10月18日，卢洪军驾驶渝DVO733号重型特殊结构货车到贵州金沙窖酒酒业有限公司卸完混凝土后，在返回金沙奥克公司途中，沿X740县道由金沙县西洛街道方向往金沙县关门垭隧道方向行驶，于当日19时13分许行驶至金沙县西洛街道群立社区下坝组路段时，将道路边上行人司某某、高某某撞

倒在地后，车辆继续撞上刘某某（女，汉族，公民身份号码：522424197311XXXXXX）家房屋及道路边排水沟设施，造成司某某、高某某受伤，司某某经送医抢救无效死亡，以及渝DV0733号重型特殊结构货车受损、刘金娥家房屋受损、道路边排水沟设施受损的交通事故。
