上饶高铁经济试验区小伟汽车修理店“3·17”一般高处坠落事故调查报告

上饶市政府事故调查组

2025 年 5 月

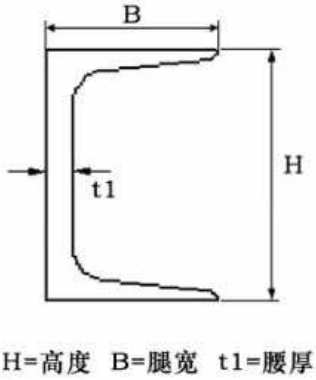
图 u 型 槽 钢 示 意 图

槽钢为U型结构，长度6.02米，高度为14厘米，腿宽5.5厘米，腰厚0.9公分，重量145斤。

图 u 型槽钢现场实物图
