东莞麻涌豪丰环保基地 D07 栋工业厂房项目“5·16”一般高处坠落事故调查报告

东莞市政府事故调查组

2024 年 4 月

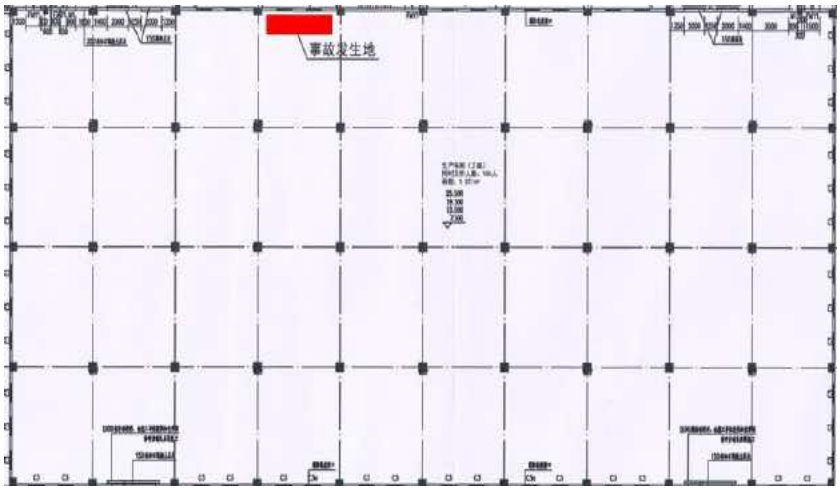
图 2 涉事 2 号厂房二层及事故发生位置

2.涉事 2 号厂房为 1 幢 5 层，钢筋混凝土结构，建筑占地面积 3463.68m²，总建筑面积 17590.21m²，厂房高度 37.3m，二层建筑面积 3463.68m²，长 80m，宽 47.4m，高 6m，事故发生在东北侧窗户（图 2）。

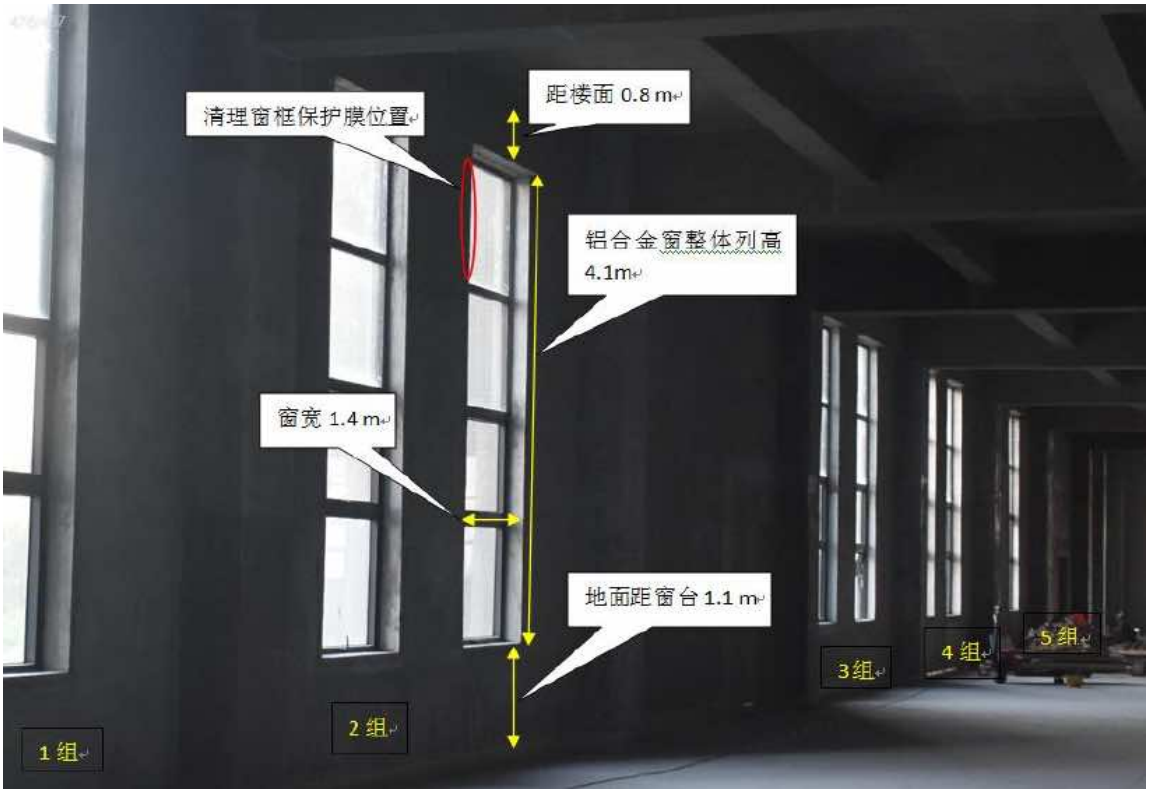
图 3 涉事 2 号厂房二层东北侧铝合金窗户

3.事故调查组到 2 号厂房二层勘查，二层厂房处于空置未投入使用状态，厂房东北侧共有 5 组（两列为 1 组）铝合金窗户，事故发生在东侧逃生楼梯数起第 2 组铝合金窗户位置，每组铝合金窗户由两列大小相等、规格相同的铝合金窗户组成，每列 4 扇窗户，事故发生在清理第 2 列铝合金窗户左侧边框保护膜，铝合金窗户整体列高 4.1m，每列列宽 1.4m，地面距窗台 1.1m，最高窗框距楼面 0.8m，楼层整体高度 6m（图 3）。

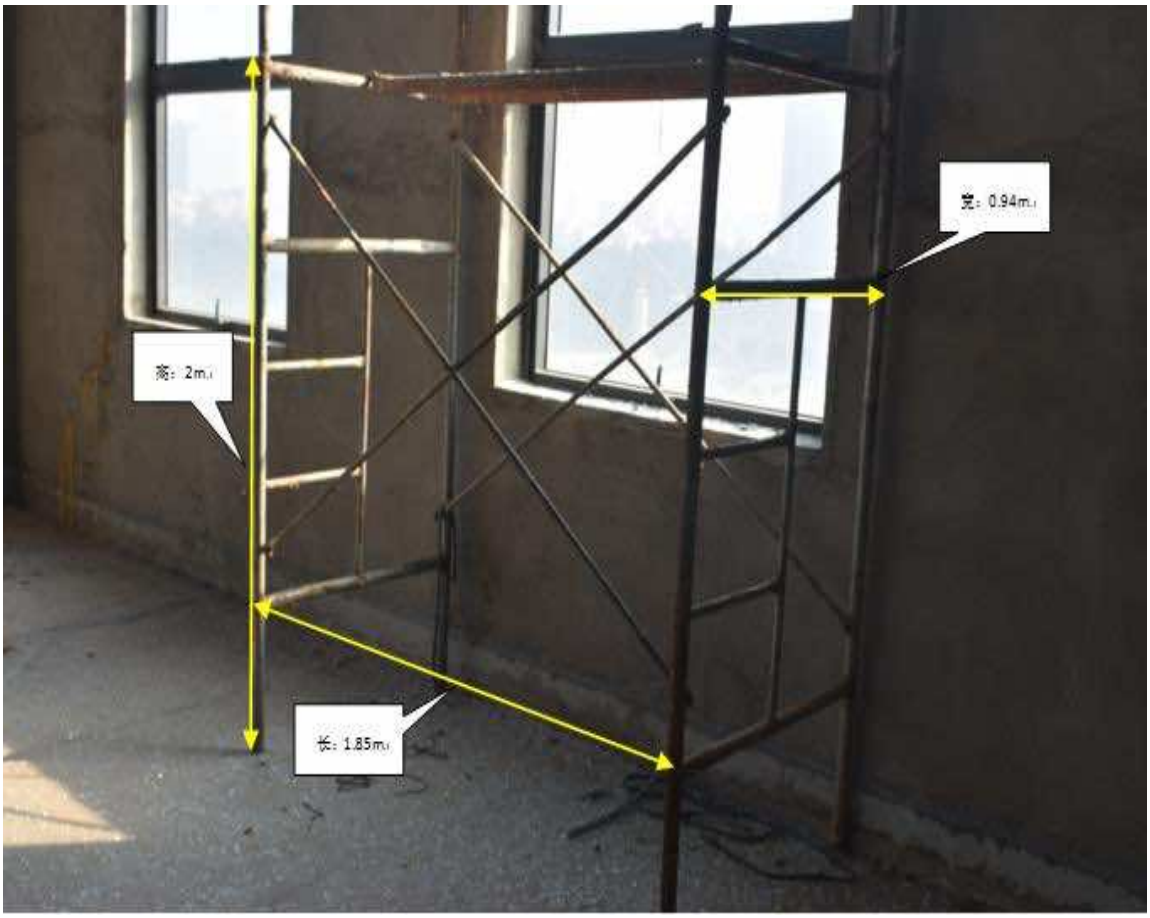
图 5 事故同类型尺寸移动门式作业架

用的同类型尺寸移动门式作业架进行勘验和尺寸测量发现，移动门式作业架为钢管材质，以门架、交叉支撑、脚手板、锁销等组成基本结构，经测量：移动门式脚手架长 1.85m、宽 0.94m、高 2m（图 5）。

4.移动门式作业架顶部周边未设置防护栏杆和挡脚板[14]。

5.经对事故中同类型尺寸的移动门式作业架进行测量发现，架体高 2m、宽 0.94m，高宽比为 2.13（大于 2），事故中的作业

架应设置但未设置抛撑[15]。

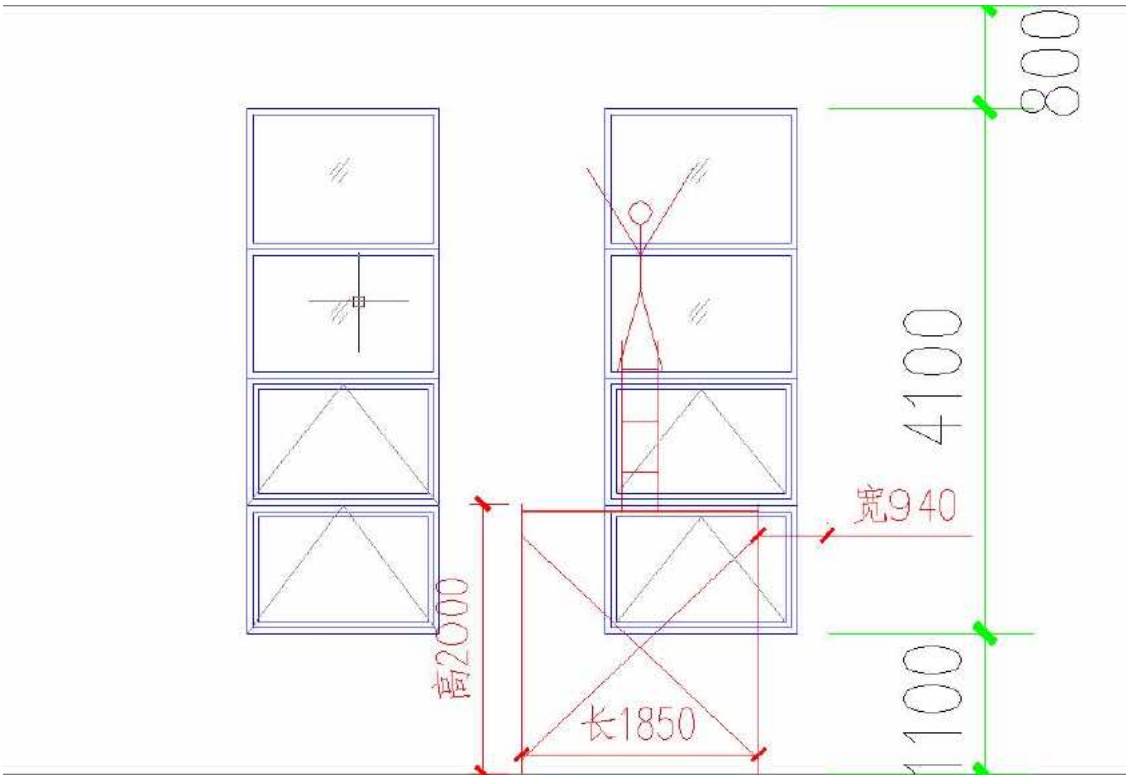
图 6 当事人陈立作业示意图（图中数字后面的单位为 mm）

（3）当事人陈立陈述，其在事发前进行清理保护膜作业时曾使用一块长约 70cm、宽约 60cm、厚约 1cm 的木板铺垫在移动门式作业架操作平台脚手板上，再在操作平台木板上搭设一张高约 1m 的三级踏板单边木梯，并站在木梯第三级踏板清理顶部铝合金窗户左侧边框的保护膜（距离地面高度约 2.8m），作业

时陈立未佩戴安全帽、安全带等安全防护用品、用具。事发时具体操作示意图如下（图 6）。

1.经测量，移动门式作业架平台高度为 2m，当事人陈立搭设了一张约 1m 高的三级踏板木梯，并站在第三级木梯踏板作为操作层，作业时木梯第三级踏板离地面高度约 2.8m，属于高处作业[11]。

2.当事人陈立高处作业时未佩戴安全帽、安全带等防护用品[12]。

3.当事人陈立在移动门式作业架操作层搭设木梯作业[13]（事故现场倒伏的移动门式作业架的情况可以证明）。
