阳春市“2•19”围墙坍塌事故调查报告

阳春市“2·19”挡土墙坍塌事故调查报告

2022年2月19日13时许，阳春市广茂线K269+226潭水道口平改立项目绕行村道路面硬化工程发生一起挡土墙坍塌事故，事故造成1人死亡，1人受伤。（以下简称阳春市“2·19”坍塌事故）。

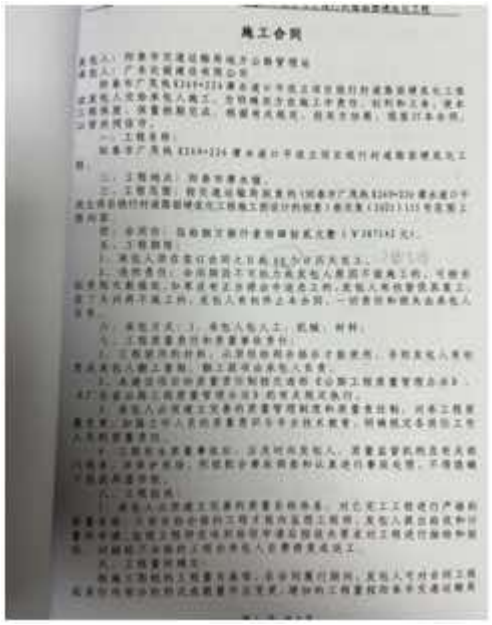
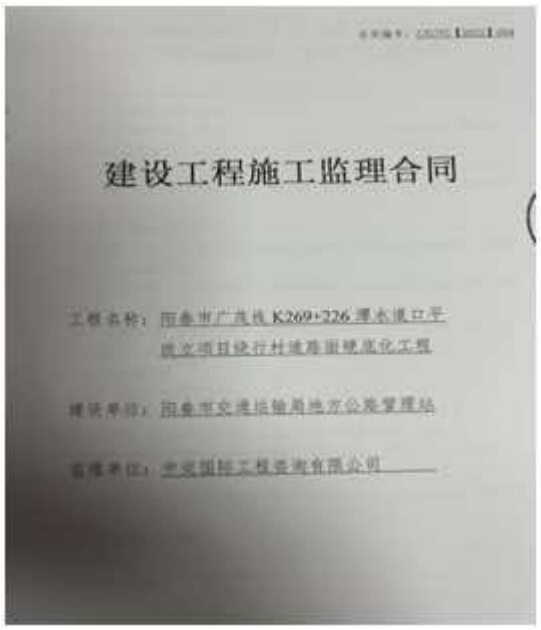
图1 施工合同、监理合同

阳春市交通运输局地方公路管理站已与广东达骏建设有限公司签订《施工合同》，并依法依规聘请中交国际工程咨询有限公司阳春监理部对该工程进行施工现场安全监理，签订《建设工程施工监理合同》（编号：*〔2022〕*），如图1所示：

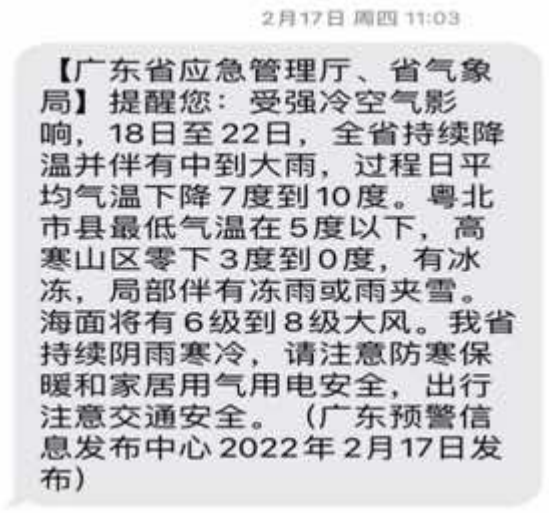
图3 事故发生当天天气情况

4.事故现场天气：雨天天气，温度11℃左右，微北风。

广东省应急管理厅、省气象局在2022年2月17日发布的预警信息（见图3）：18日至22日，全省持续降温并伴有中到大雨，过程日平均气温下降7度到10度。
