百色骑圣汽车销售服务有限公司玻璃运输装卸“8•7”较大物体打击事故调查报

2025-01-08 09:05 来源：百色市安全生产委员会办公室

经调查认定，百色骑圣汽车销售服务有限公司玻璃运输装卸“8·7”较大物体打击事故是一起因作业人员安全意识淡薄、卸货安全风险辨识不大生产安全责任事故。

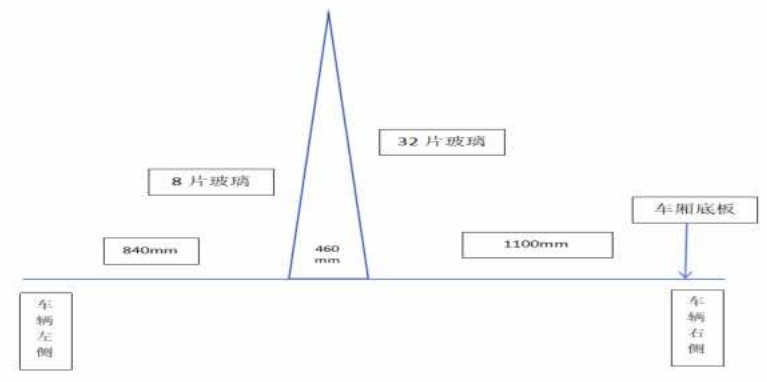
图1.1 事故发生前玻璃装车情况及示意图

2024年8月7日16时许，广西钦州亿明节能玻璃有限公司员工张成庆驾驶载有40块涉事装修玻璃的福田轻型栏板货车（车牌号桂A9E5W5）到司的捷途汽车百色店装修施工工地旁的空地后，电话联系余*全收货，玻璃的装车方式为40片玻璃放置在A型铁架两侧，右侧32片，左侧8片8494.4kg。余*全电话安排李*林找工人进行卸货。李*林找到杨*华、杨*思、杨*喜、杨*道、杨*奖、杨*志等6名工人进行卸货。8月7日16时33分，A型架右边的玻璃逐片倾斜放下货车，由杨*华、杨*喜、杨*道、杨*奖、杨*志在货车下接住玻璃后搬至旁边墙面靠墙摆放（图2）（图3），在卸后（图4），17时14分，李*林指挥司机将货车往前开约十米到达事故发生点。17时16分，李*林和杨再思2人在货车上将A型架左边的第一片玻璃道、杨*奖、杨*志在货车下接住玻璃时，突然货车上A型架左边的7块玻璃同时倒向左侧，砸到正在接住第一片玻璃的杨*喜、杨*道、杨*奖、杨6），致4人死亡。

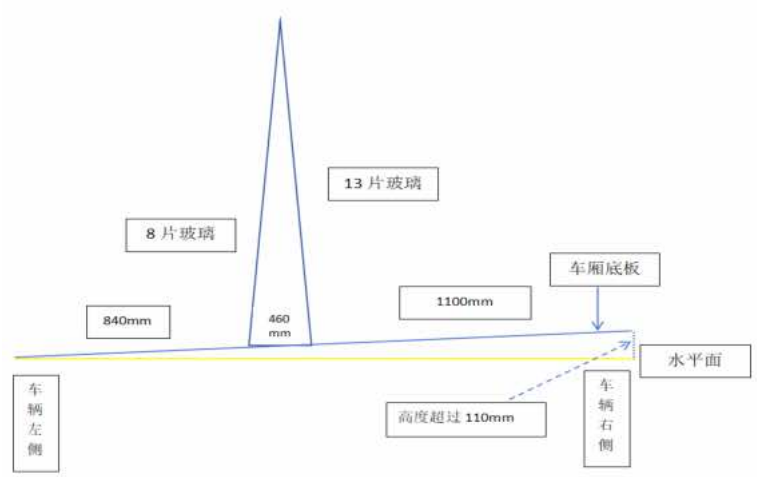
图4.1 卸下A型架右边19块玻璃后装车情况及示意图

作业人员安全意识淡薄，在组织卸货前未对玻璃卸载进行安全风险辨识，未对作业环境作充分的分析，停放玻璃运输车辆的地面左侧较低，进行卸货作业，且卸货过程中未采取相应安全防护措施，在卸下A型架左侧第一块玻璃时，第一块玻璃的底部向内侧挤压其余7块玻璃底部，其余7在接住第一片玻璃的4名装卸工人身上，造成4人死亡。

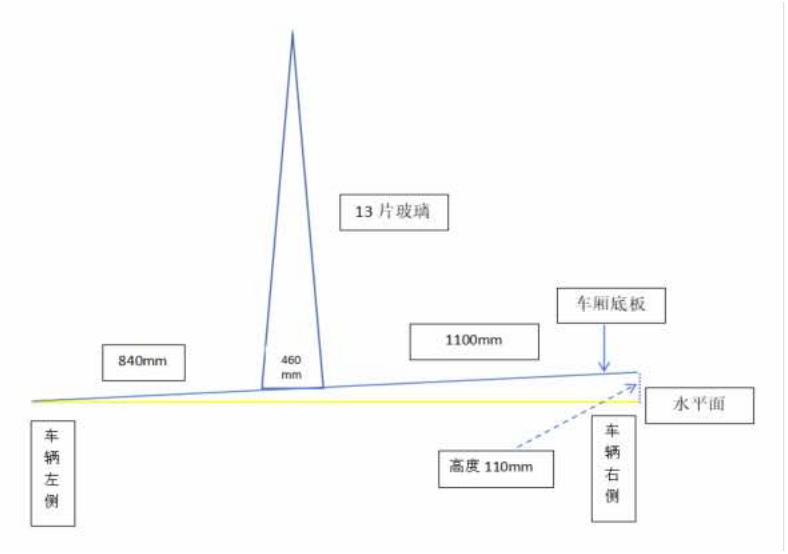
图8. 玻璃厂家自制的A型铁架

放置玻璃的A型铁架为玻璃厂家自制生产，采用吊装方式装车，A型铁架底部宽度0.46m，高度2.0m（图8）。
