澄海区广益街道“6·22”触电伤害一般事故调查报告

发布机构： 澄海区应急管理局

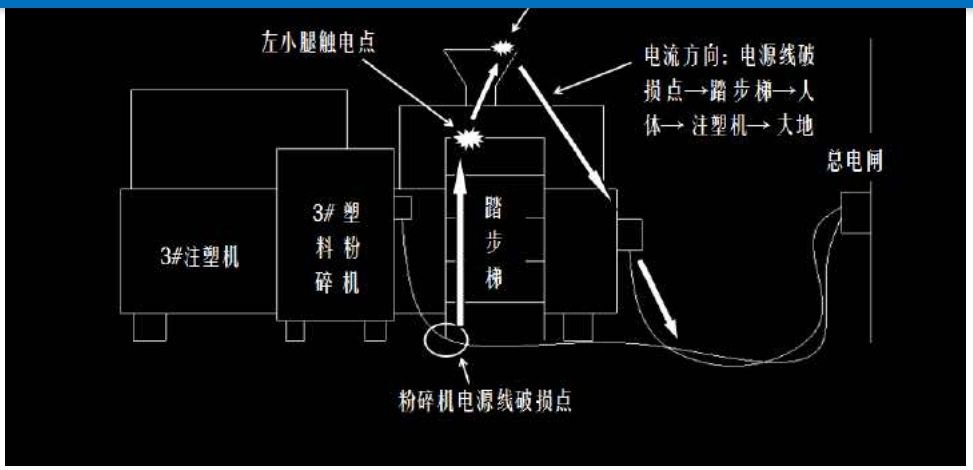
图5 电流方向示意图

3#塑料粉碎机的电源线被踏步梯梯脚扎破，电芯裸露在外，电线漏电，踏步梯及相连的3#注塑机带电。薛永浩安全意识淡薄，为图凉快仅着短袖、及膝短裤和拖鞋进入生产现场作业，左小腿皮肤未被衣物覆盖。他站在踏步梯上，左手搭在注塑机上，身体往前倾，准备将持有高压吹尘枪的右手伸进进料筒内时，左小腿碰到带电踏步梯，右手同时碰到带电且接地的3#注塑机金属外壳，此时恰好形成“漏电电源线破损点→踏步梯→薛永浩人体→注塑机→地面”的电流回路，电流流经薛永浩身体近3分钟，导致薛永浩触电死亡。薛永浩以上行为违反了《中华人民共和国安全生产法》第五十四条“从业人员在作业过程中，应当严格遵守本单位的安全生产规章制度和操作规程，服从管理，正确佩戴和使用劳动防护用品”的规定，是造成事故发生的直接原因。

（一）张海平要加大安全生产所必需的资金投入，确保威达玩具厂具备安全生产条件。一是在复工复产前要组织专业技术人员对全厂电气设备进行漏电检测，对不符合电气安全规范的电线线路要重新铺设，对存在漏电安全隐患的设备要采取接地、配置漏电保护开关等多重保护方式，减少人员触电风险。二是加强用电安全管理，对在所有涉及较大危险因素的电气设备上设置明显的安全警示标志，提醒作业人员用电安全。三是建立健全本单位生产安全事故隐患排查治理制度，经常性开展安全生产检查，采取技术、管理措施，及时发现并消除事故隐患。四是组织制定并实施本单位安全生产教育和培训计划，建立安全生产教育和培训档案，定期对员工开展培训和考核，确保本单位从业人员具备必要的安全生产知识，熟悉有关的安全生产规章制度和操作规程，掌握本岗位的安全操作技能，了解事故应急处理措施。五是为本单位从业人员提供符合国家标准或者行业标准的劳动防护用品，并监督、教育从业人员按照使用规则佩戴、使用，进一步提高本单位安全生产工作水平，有效防范类似事故发生。
