龙华（区）龙华（街道）深圳中集天达物流系统工程有限公司“7·10”一般机械伤害事故调查报告

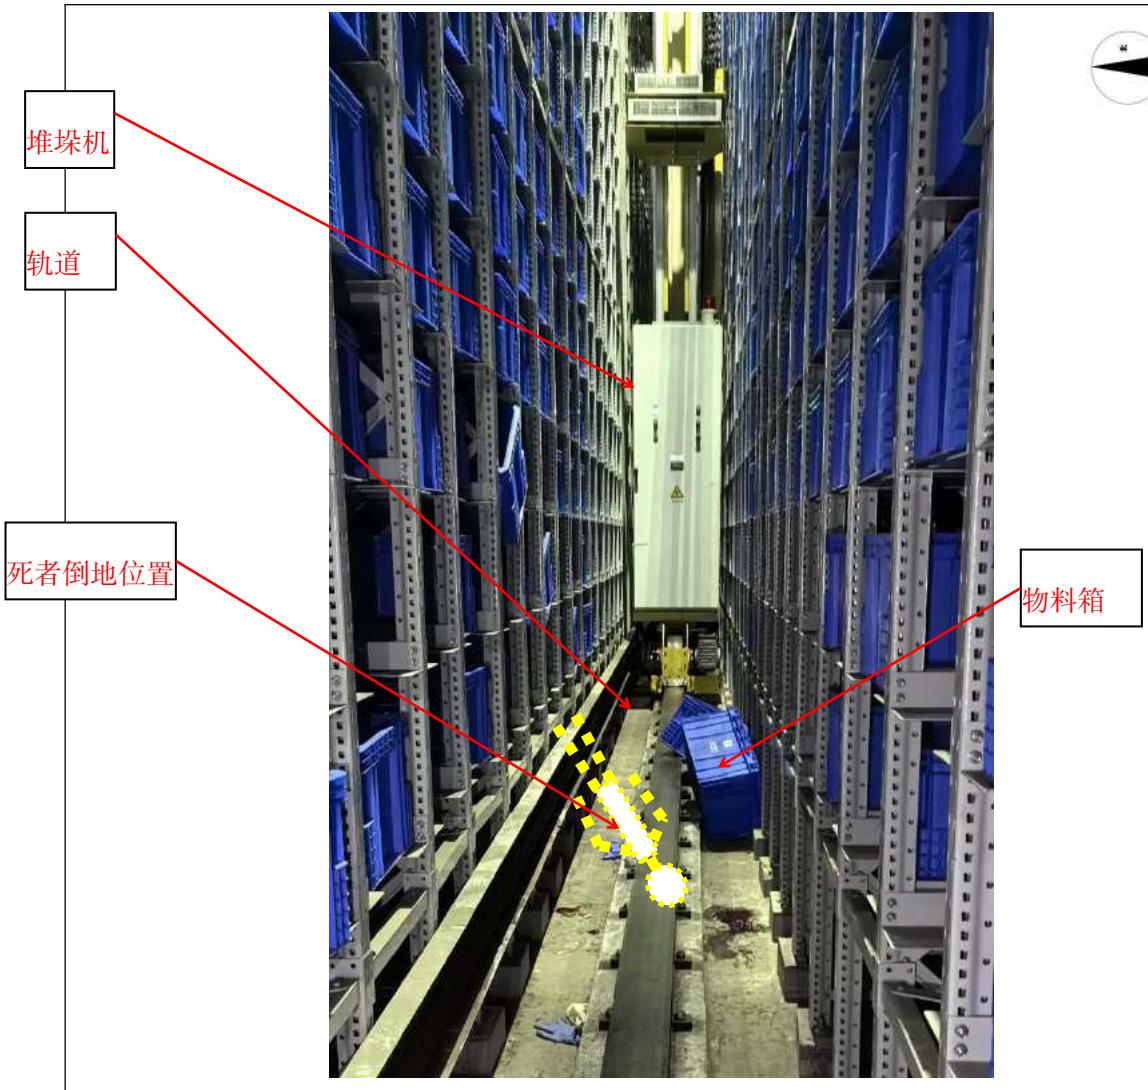
图 1 事发位置细节

道（以下简称“3 号巷道”）内，40 分许唐小松离开巷道返回操作台。45 分许唐小松再次从东侧进入 3 号巷道内，47 分许，3 号巷道内的堆垛机突然启动并向东移动，唐小松试图登上北侧货架躲避，在堆垛机与北侧货架缝隙间被挤压，随后堆垛机继续向东运行约 5 米后停止，唐小松掉落至 3 号巷道的轨道上。（如图 1、2 所示）

根据上述鉴定意见，并结合事故调查组现场勘查和相关人员询问情况，事发时情形是：涉事自动仓在自动模式运行过程中，3号巷道的涉事堆垛机发生故障停机，唐小松进入3号巷道前，未采取任何避免涉事堆垛机意外启动措施（如把涉事堆垛机切换到维修模式并拔出钥匙，或按下涉事操作台的急停按钮，或在涉事操作台对涉事堆垛机按下暂停按键）；唐小松到涉事堆垛机进行检修作业时途经涉事光栅，涉事光栅被遮挡后，该设备未进入停止状态（故障状态时涉事光栅失效），在故障修复瞬间涉事堆垛机突然恢复自动运行，导致涉事人员受撞击及挤压，引发本次事故。

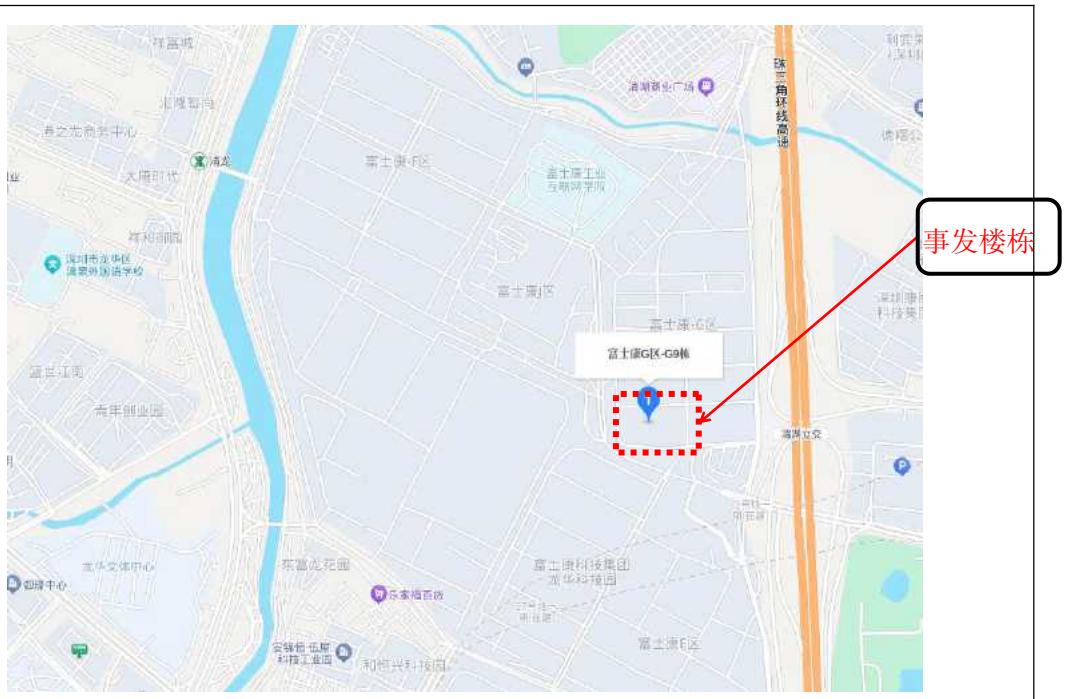
图 3 事发 G9 栋地理位置

事发场所位于龙华区龙华街道东环二路 2 号深圳市富泰通国际物流有限公司 G9 栋一楼自动仓内，事发具体位置为自动仓自南往北第 3 条巷道中部（距巷道西端约 40 米处）。（如图 3 所示）
