贵阳经济技术开发区“6·12”较大中毒和窒息事故

调查报告

贵阳经济技术开发区“6·12”较大
中毒和窒息事故调查组

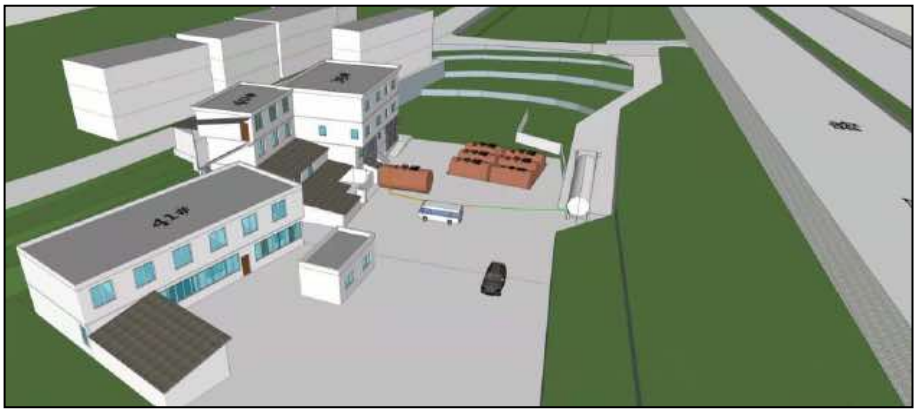
图2　事故现场地形模拟图

事故现场地处低洼、窝风地带，东面低于花冠路护坡约

3.5m，西面低于居民自建房群约4m，北面低于现场进口约2m。事故现场泄漏点（即1#卧式储罐顶部人孔位置）与东面花冠路边缘的距离约为46.4m，与西面的桐荫路边缘的距离约为24.3m，与涉事运输罐车的距离约为21.2m，与邻近41#民宅中心位置的距离约为27.9m。（见图2、图3）

图3　事故现场主要建（构）筑物的距离

3.环境的因素。一是事故场地环境。事故场所地处低洼、窝风地带，东面低于花冠路护坡约3.5米，西面低于自建房群约4米，北面低于现场进口约2米。甲酸甲酯混合液蒸气比空气密度大。事发时段无风（静风，风速0m/s），导致泄漏的有毒蒸气大量积聚不易扩散。**二是气象状况。**贵阳经开区2021年6月11日20时-12日20时温度20.3-30.1℃。事故现场1#卧式储罐露天布置，无遮阳遮雨设施，甲酸甲酯混合液属易挥发物质，环境温度较高和罐内有限空间加速甲酸甲酯混合液的挥发。

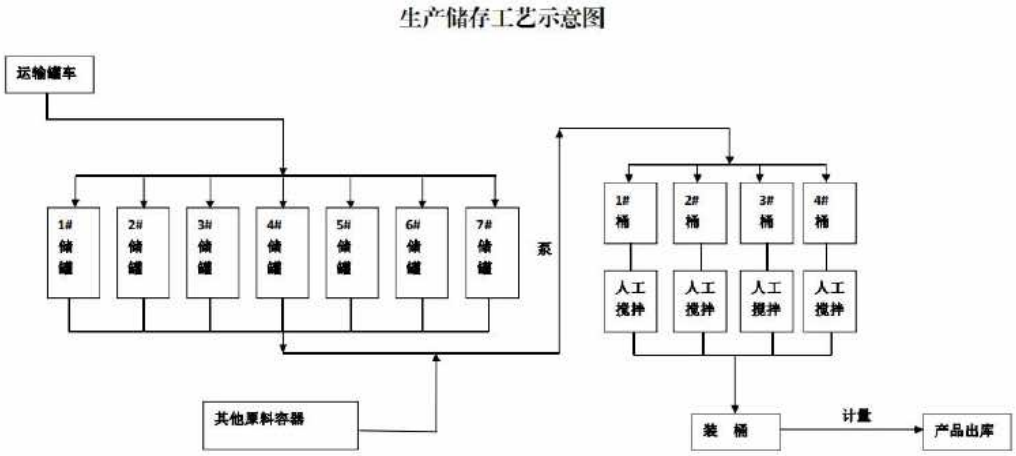
图4　生产、储存工艺示意图

事故场所为非法生产、储存危险化学品场所，未经审批和安

全设施“三同时”审查，安全条件不符合法律法规和标准规定。原料储存于1#-7#罐和其他原料容器中，用压力泵将原料储罐（1#-7#罐）和其他原料容器中原料输送至4个调配桶（1#-4#桶）中，采用人工调配混合后分装为成品出售。（见图4）

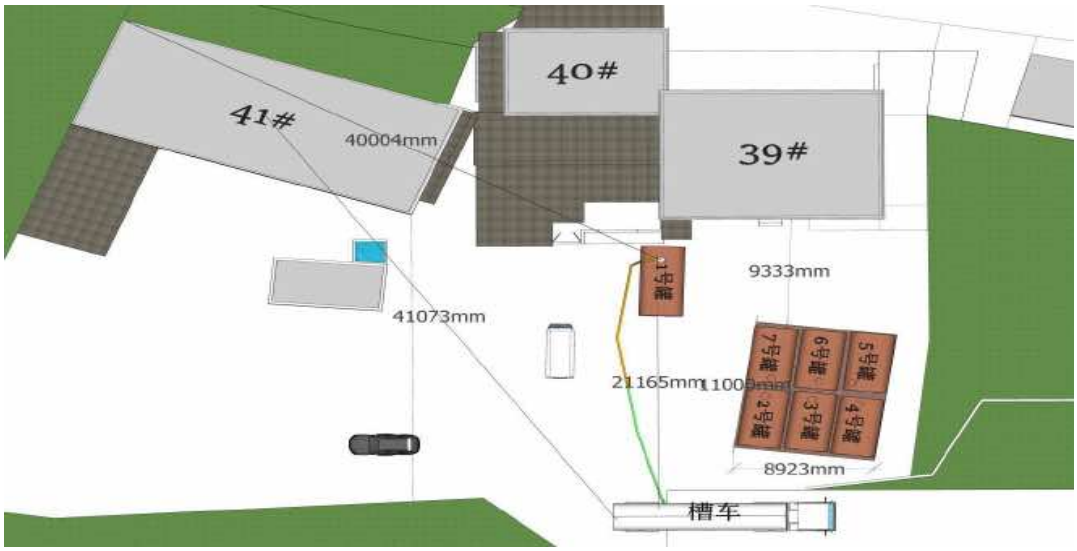
图5 储罐区与建筑物距离模拟图

1.储存场所及违规情况。该场所设于院坝，面积约400平方米，东面设有一出入通道（宽约3.5米）连接至花冠路，供物料进出，未安装大门，东、南、北面设有2米高围墙。院坝当中设置1#-7#卧式金属原料储罐（1#罐∮3×6m，2#罐、4#罐、7#罐均为∮2.5×4.5m,3#罐、5#罐、6#罐均为∮2.2×4.5m）和其他原料容器（200L塑料桶257个、200L铁桶71个、20L塑料桶702个）用于非法储存危险化学品。其中，1#卧式储罐安置于负一层生产作业场所门口东朝向；2#-7#卧式储罐集中安置于院坝内北侧，罐体底部少许埋入地坑中；其他原料容器堆

放于院坝中2#-7#原料储罐周围。1#卧式储罐与民房建筑中心垂直距离违反有关安全标准规定[①]，分别为：距离41#民房27.9米，距离40#民房16.9米，距离39#民房11.5米。（见图5）

① 《石油化工企业设计防火标准》（GB50160-2008）中表4.1.9条“甲、乙类液体罐组（罐外壁）与居民区、公共福利设施、村庄的防火间距至少为100米”
