萧山瓜沥杭州盛源家俱有限公司“7·16”一般火灾事故调查报告

萧山瓜沥杭州盛源家俱有限公司“7·16”

一般火灾事故调查组

2025年9月24日

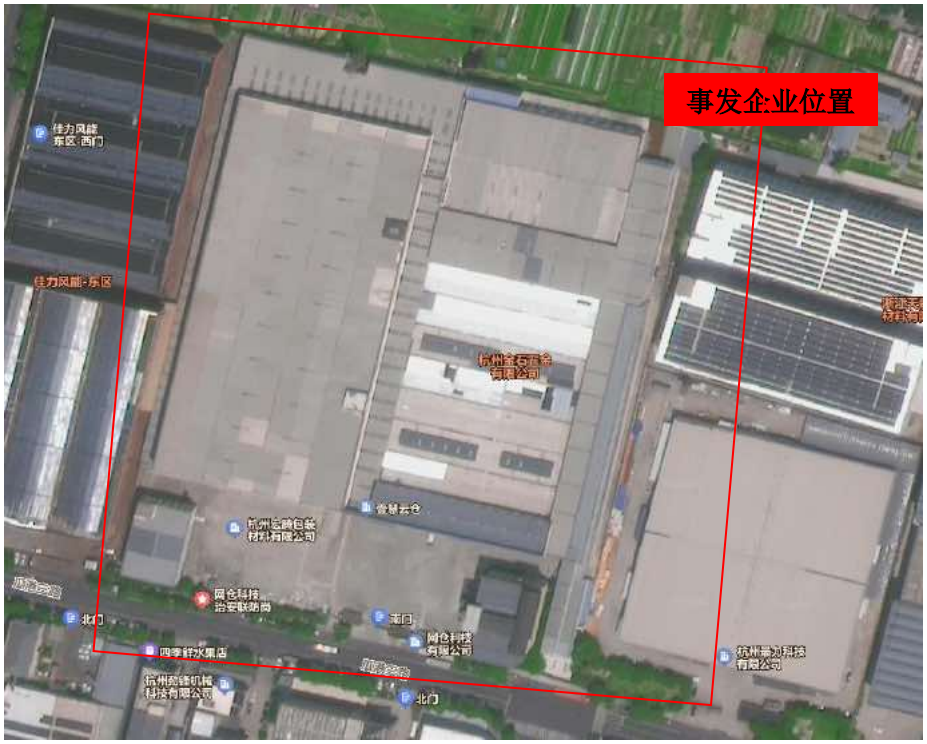
图 1 事发位置

杭州盛源家俱有限公司（以下简称盛源家俱），统一社会信用代码：9133010****284028P；类型：有限责任公司(外国法人独资)；法定代表人：任*灿；注册资本：750万美元；成立日期：2006年7月11日；营业期限：2006年7月11日至2056年7月10日；住所：萧山区瓜沥镇渭水桥村（见图1）；经营范围为生产：高档五金件、各类钢质（铝质）家具及各类家具配套件等。事发时盛源家俱仅作为厂房出租企业从事经营活动。

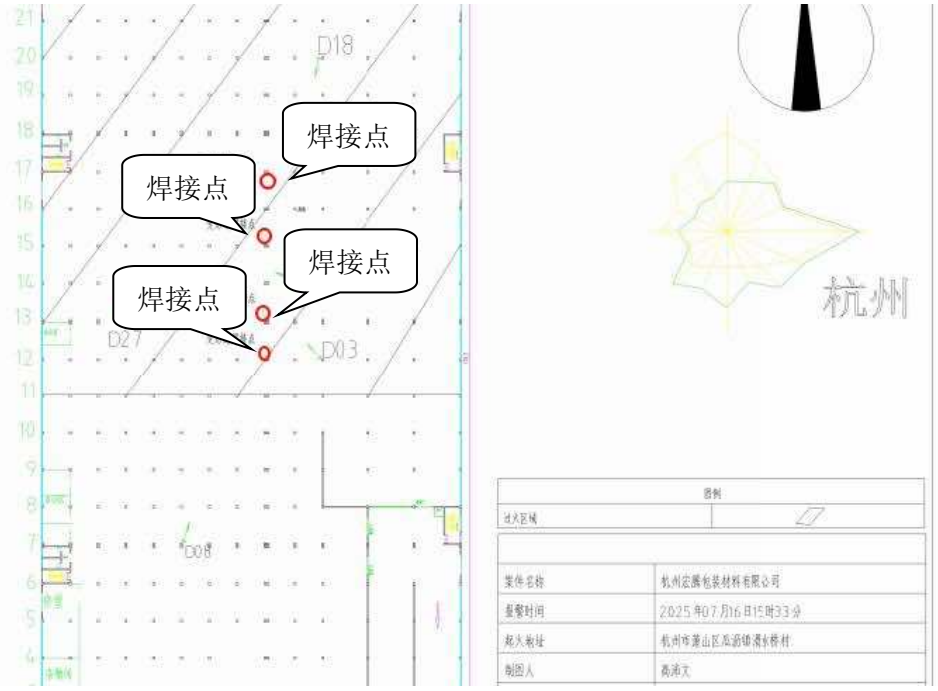
图 11　动火作业位置示意图

5号楼一层为宏腾包装租赁使用，二层为百杭供应链租赁使用。厂房一层放置的珍珠棉（见图7）、二层放置的部分饮料、酒类和日用品（见图8）已被燃烧殆尽。在涉事的5号楼内，发现多处管道穿过楼板处的孔隙（见图9，图10）。根据根据区消防救援局对监控画面和现场勘验进行比对：动火作业位置（焊接点）有4个（见图11），二层冒烟位置位于最北侧动火作业点往北2-3米处（见图12）。在该动火作业位置旁，有一条变形缝（见图13，图14），通过该变形缝，可以直接看到一层。根据区消防救援局出具的《火灾事故认定书》认定，事发时，动火作业产生的火花通过该变形缝掉落引燃一层珍珠棉。

6.监控视频中赵*云在进行电焊的时间与起火时间一致；赵*云在二层南数第17、西数第9柱处进行电焊至发现起火用时3分33秒，与珍珠棉起火参考视频中珍珠棉被电焊火花引燃起火至产生明显烟气用时约3分钟的时间基本一致；赵*云在操作电焊过程中操作不规范，未按要求对电焊机进行接地，产生打火现象；该建筑竖向变形缝盖板与横向变形缝盖板以及下水管穿过楼板处均存在缝隙；起火前及起火时赵*云的电焊位置与起火点直线距离约为2-3米；

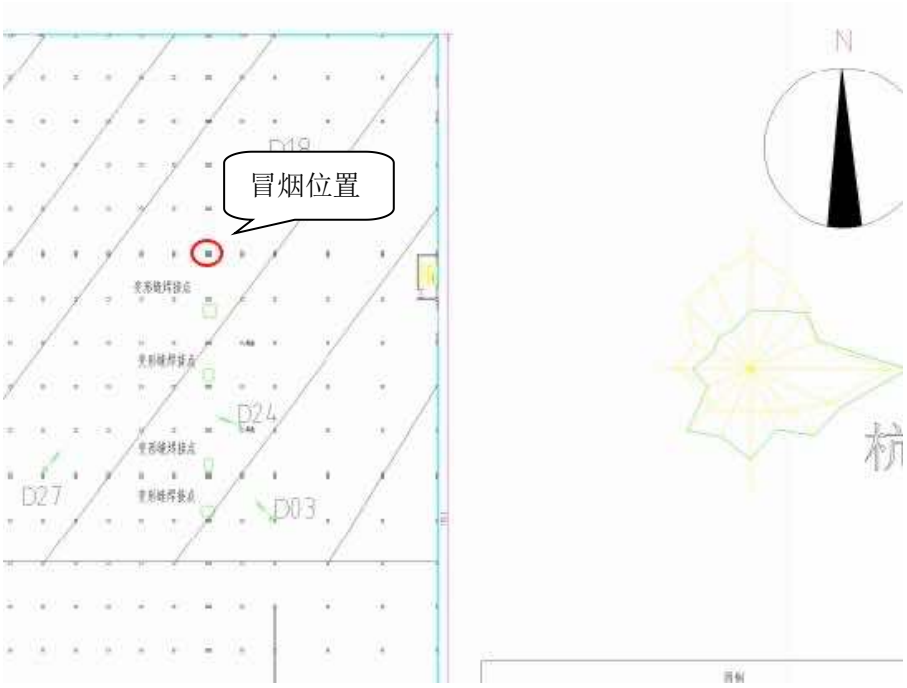
图 12　冒烟位置示意图

1.根据提取监控视频显示2025年7月16日15时31分33秒（北京时间为15时31分31秒）二层赵*云发现烟气通过变形缝和管道缝隙向上冒出，后离开现场（见图15）。
