安顺西秀贵州申元种猪养殖有限公司
“7·21”一般淹溺事故调查报告

“7·21”一般淹溺事故调查组

编制时间：2025年12月19日

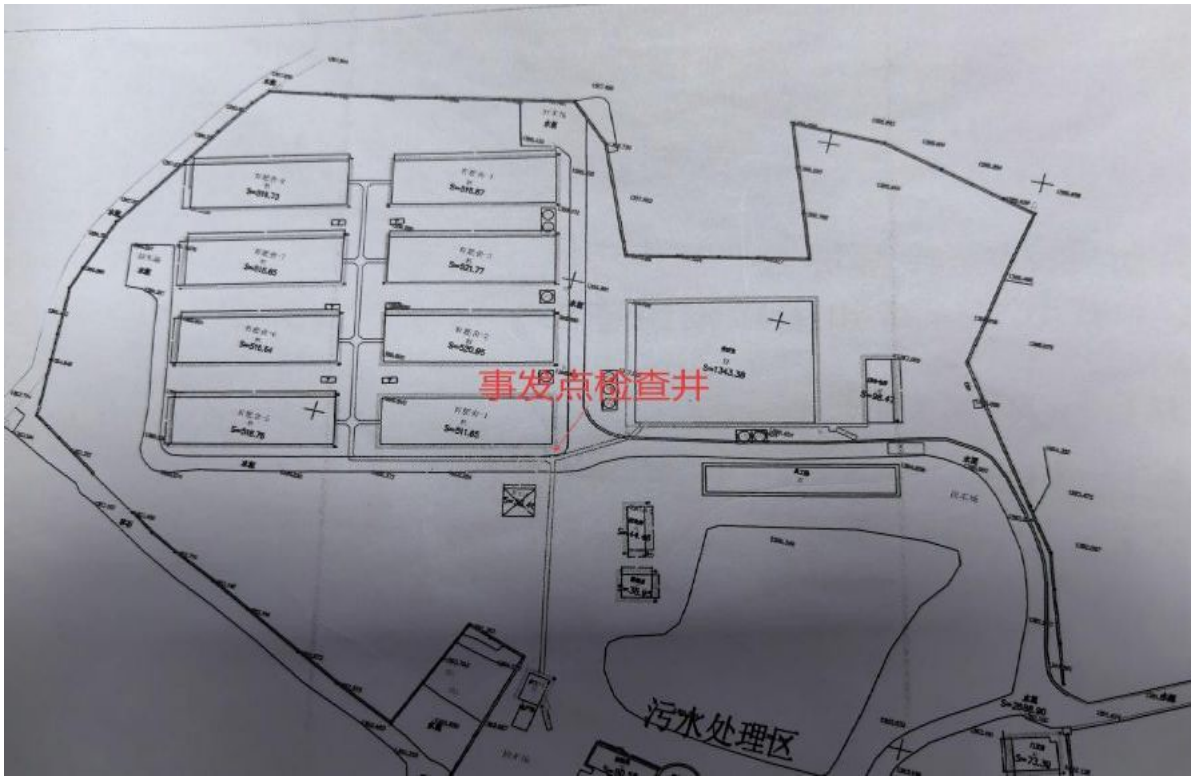
图 1：1 号养殖区平面图

事故发生地位于贵州省安顺市西秀区大西桥镇狗场屯村贵州申元种猪养殖有限公司养殖场1号养殖区内，事发1号检查井（系地下检查井）为贵州申元种猪养殖有限公司养殖场排粪污修建的排污管道检查井，检查井右侧为1号养殖区1号育肥舍进猪通道，左侧是宽4.7米的场区道路，检查井直径1米、深3.2米，井盖离地高15厘米（设计为2厘米），未安装防坠落装置。粪污从1号育肥舍沿场区道路向外流，事发1号检查井与下域紧邻检查井间隔15米，事发时该段排污管道处于堵塞状态，事发1号检查井旁有一台电动污水泵，系用于抽排事发检查井内的粪污。（详见图1、图2、图3）

事发现场为有限空间作业场所，且现场只有一台水泵，未设置防止掉入检查井的围栏、防护网等物理隔离措施以及有限空间作业安全告知牌和警示标志。

（一）强化责任落实，提升安全管理水平。贵州申元种猪养殖有限公司，要严格落实企业安全生产主体责任，建立健全并严格落实安全生产规章制度，要加强从业人员培训，切实提高从业人员操作技能以及自身安全防范意识，要强化隐患排查治理，针对行业特殊情况，充分利用科技手段切实提高隐患排查治理水平。要严格落实特殊作业管理规定，特别是有限空间作业管理规定，严格落实作业前、作业中、作业后的技术防范措施。要充分研判分析本单位可能存在的风险隐患，有针对性的制定管理措施，从源头上加强管理，将事故消除在萌芽状态。
