阳江江城某科技金属表面处理厂建设项目

“9·19”一般高处坠落事故调查报告

江城区人民政府事故调查组

2025年12月15日

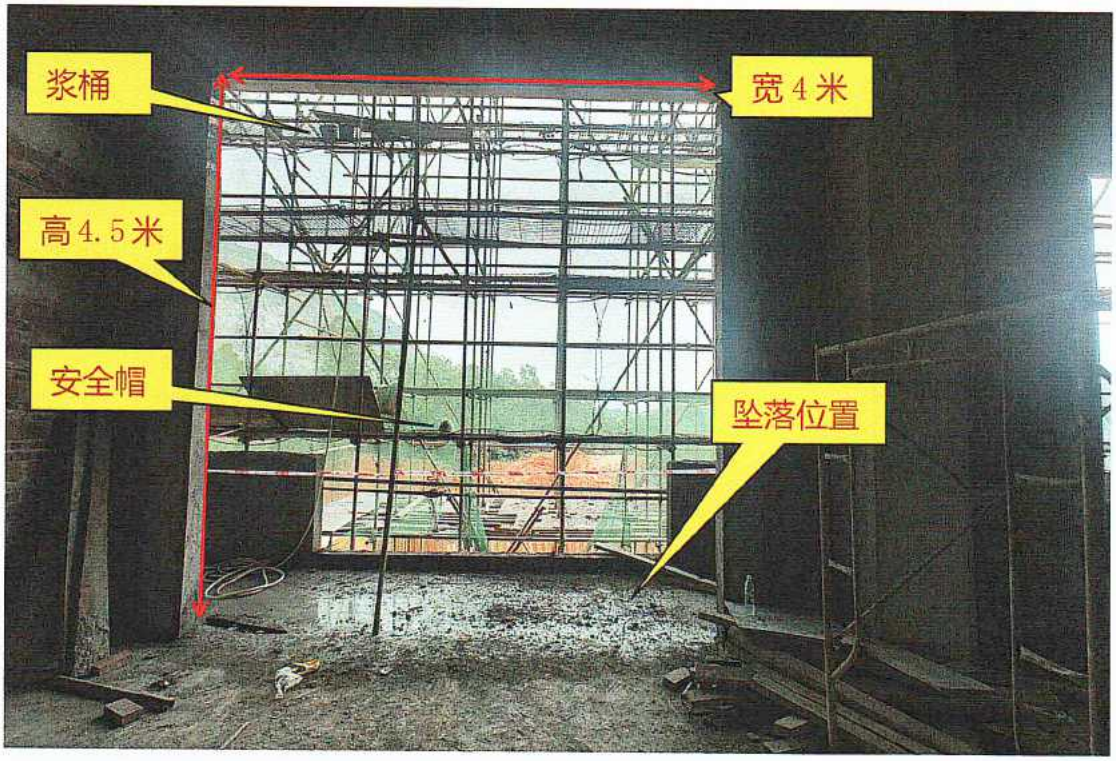
图1：二楼吊装口阳台情况

事故坠落位置位于某建设项目1#楼（4-5轴交F轴）二楼阳台的操作平台[8]。二楼高度约7米，阳台预留一个吊装口，高4.5米，宽4米。操作平台第一层高约3.2米，平铺约10米长左右脚手板，第二层距地面高约5.2米，未铺设脚手板。同等高度的外脚手架脚手板上放有浆桶等抹灰工具，脚手板上放置一顶白色的安全帽。操作平台未安装防护措施，如防护栏杆、安全网、上落梯。

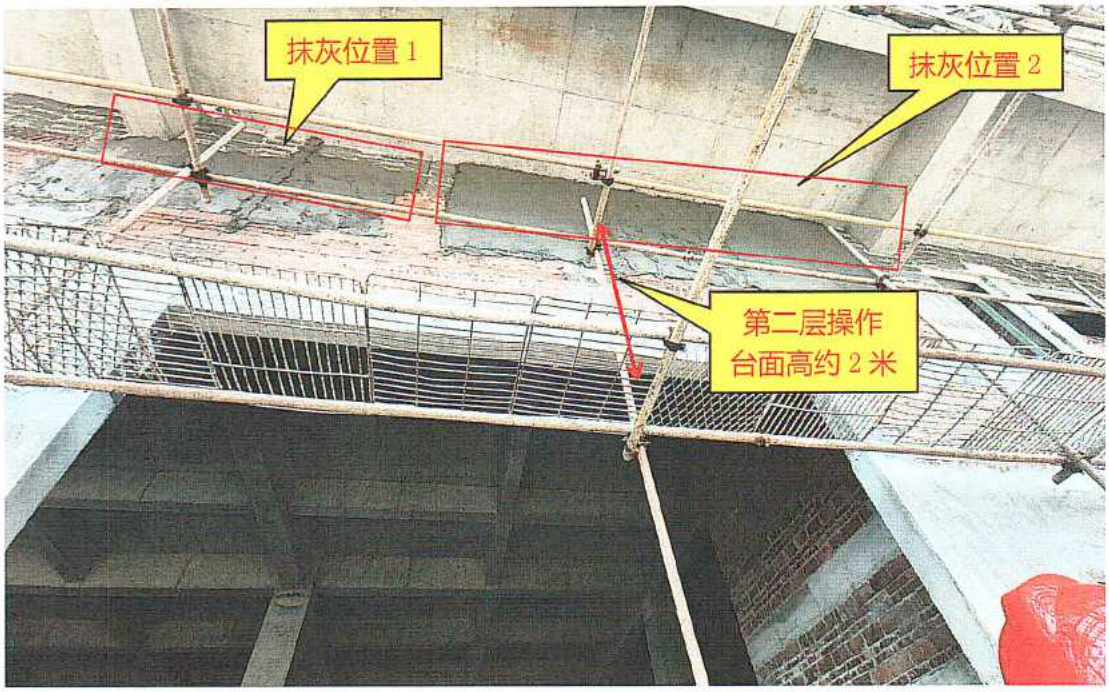
图 2：吊装口上方门抹灰及作业平台安全防护情况

1#楼（4-5轴交F轴）阳台吊装口上方门头处有一处崭新的抹灰水泥面，呈浅灰色，与旁边裸露的红砖墙形成明显对比，抹灰层表面略显粗糙，可见局部抹灰痕迹，尚有部分未抹平整。抹灰工人王某华坠落地点的阳台旁边有一把灰

2025 年 9 月 19 日 17 时 50 分左右，王某华在 1#楼（4-5 轴交 F 轴）阳台吊装口操作平台坠落受伤死亡，因事发现场没有视频监控及目击证人等客观条件，事故调查组根据询问笔录、公安笔录及现场情况推断：室外抹灰一般应自上而下进行，从图 2 显示及其他工人陈述，事故当天下午王某华抹灰区域范围是在阳台吊装口门头上面“抹灰位置 1”和“抹灰位置 2”，抹灰位置距离地面 7 米高，王某华需要借助外脚手架横跨攀爬上到 5.2 米高且没有任何安全防护及上落梯的抹灰操作平台才能对上述区域进行抹灰作业，结合图 4 当时王某华坠落轨迹为操作平台与外脚手架之间，因此推断出未正确佩戴安全帽及系挂安全带的王某华，从 5.2 米高操作平台进行抹灰作业时身体失稳或横跨攀爬到外脚手架过程踩

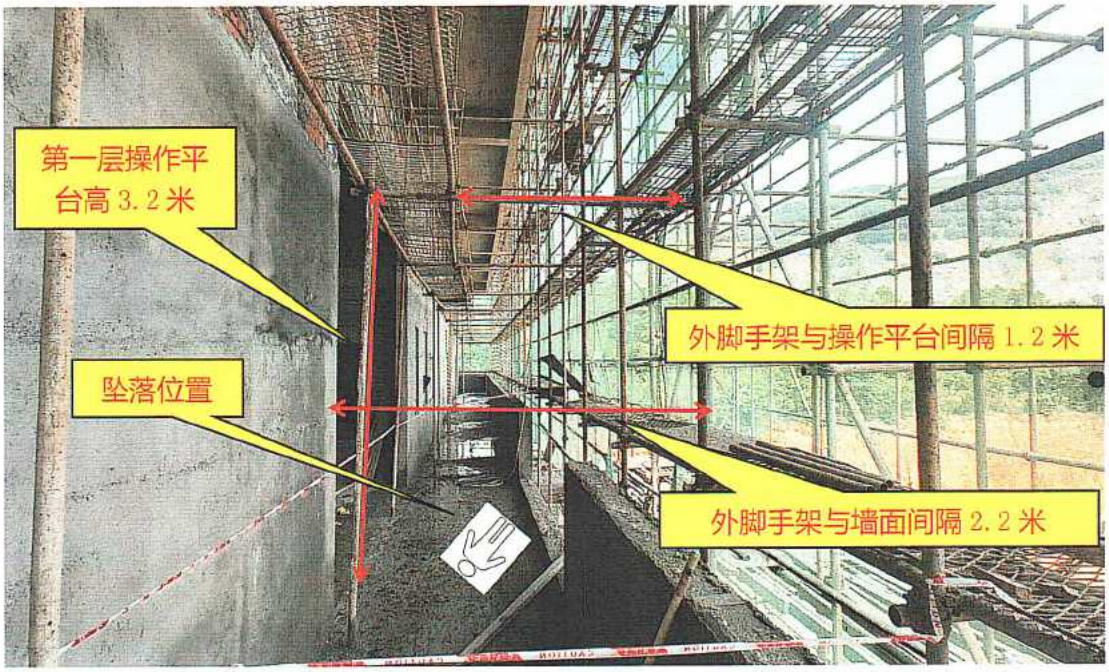
图 3：抹灰作业平台侧面情况

本次事故原因链上的各个因素，按照因果关系分析如下：**1.工人的不安全行为是事故发生的行为动因。**抹灰工人王某华对现场作业环境风险认知不足，在坠落高度基准面上方 2m 及以上进行高处作业[10]时，未按规定正确佩戴安全帽、安全带等劳动防护用品。**2.操作平台的不安全状态是事故发生的物理条件。**现场操作平台未按照《建筑施工高处作业安全技术规范》《扣件式脚手架施工专项方案》铺设脚手板[11]、设置防护栏杆、上落梯[12]等，存在事故隐患。

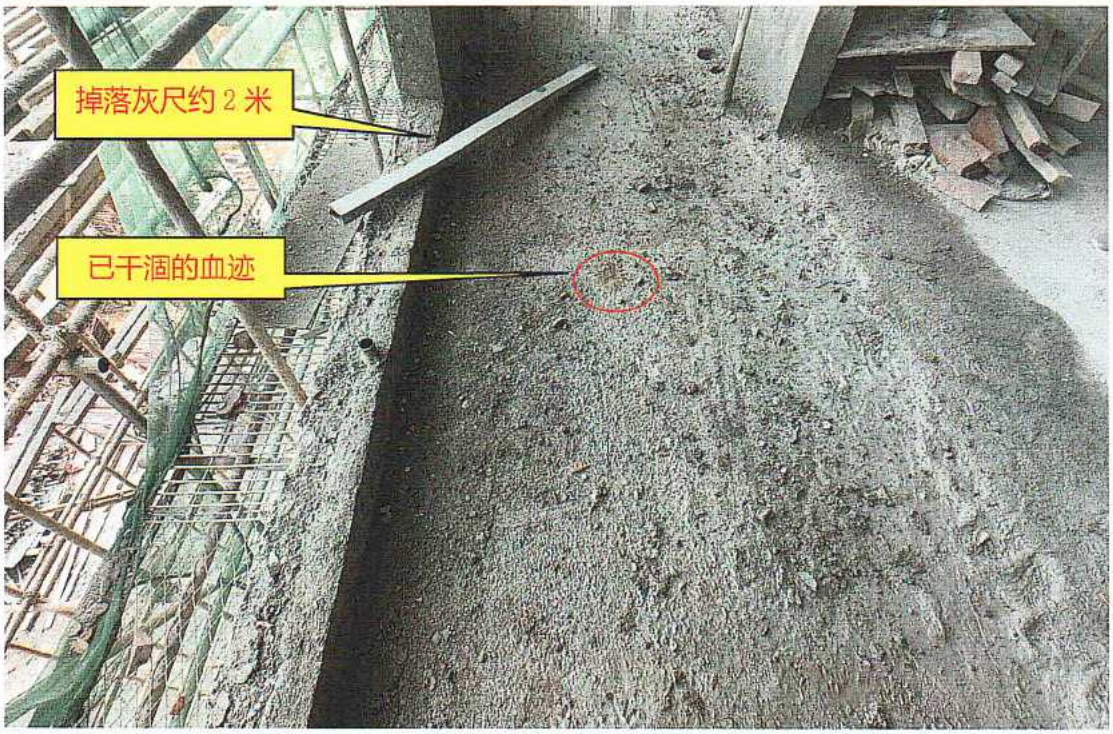
图 4：坠落位置地面情况

尺，长约 2 米。地面上可见明显掉下来的灰浆，还有一小处已干涸的血迹。

空不慎坠落，同时不排除王某华在3.2米高的操作平台坠落的可能性。
