索引号：	768511246/2024-63670	发布机构：	区应急管理局
成文日期：	2024-06-24	发布日期：	2024-06-26

江北庄桥**建材经营部“3•10”一般车辆伤害事故调查报告

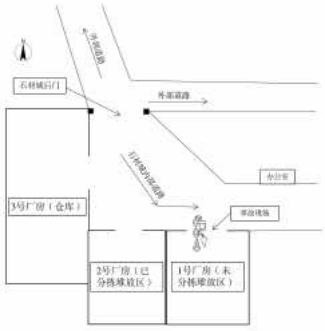
图一：宁波市江北**建材经营部厂房平面示意图

宁波市江北**建材经营部位于江北区庄桥街道庄桥石材城后门，共有三个厂房沿石材城内部道路呈“L”型列（见图一），1号厂房为未分拣堆放区，系本起事故发生厂房，2号厂房为已分拣堆放区，3号厂房为仓库。
