清城横荷优比酒吧“1·7”一般触电事故调查报告

清城区人民政府事故调查组

2024 年 8 月

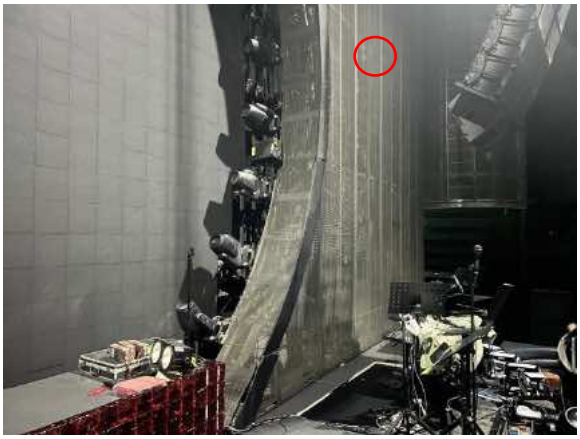
（红色标记处：透明屏对应的内部位置为事发后发现张某的相应点位）
