澄海区莲上镇“3·22”机械伤害一般生产安全事故调查报告

发布机构： 区应急管理局

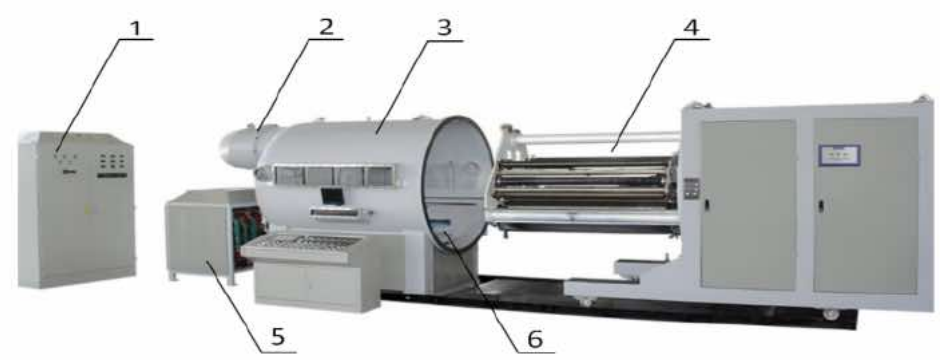
图1 真空镀膜机结构图（1：电气系统；2：真空抽气系统；

3：真空腔；4：卷绕系统；5：冷却系统；6：蒸发系统）
